Информация о несчастных случаях со смертельным исходом, произошедших в ходе эксплуатации энергоустановок организаций, подконтрольных органам Ростехнадзора, с января по октябрь 2024 года

1. Анализ несчастных случаев со смертельным исходом, произошедших в поднадзорных Ростехнадзору организациях

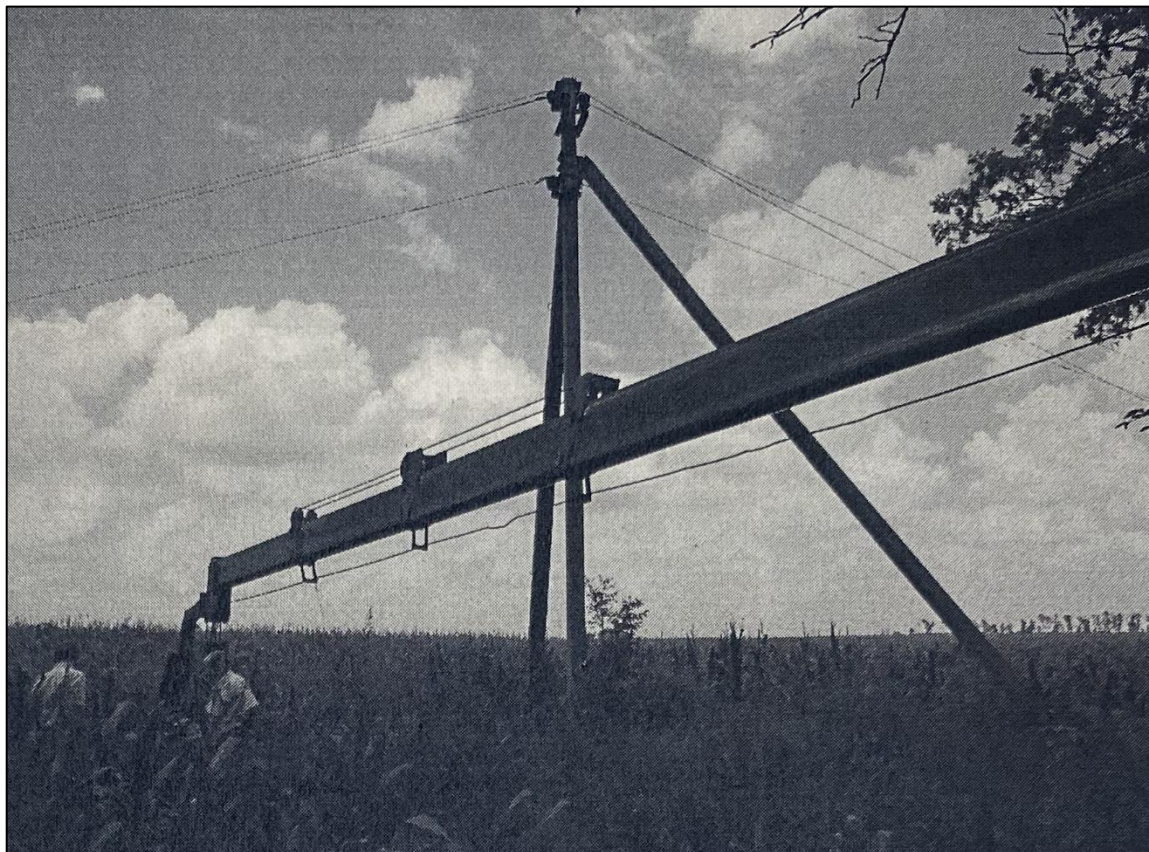
самым самовольно приступил к проведению работ в действующей электроустановке. Машинист АГП находился отдельно от остальных сотрудников в автомобиле через дорогу и лесополосу, на расстоянии примерно 110 м. После подъёма люльки АГП, электромонтажник, прикоснувшись к токоведущим частям, находящимся под напряжением, получил поражение электрическим током. Увидев происходящее, машинист АГП предпринял действия для снятия пострадавшего с места проведения работ, подал звуковой сигнал для привлечения внимания остальных членов бригады.

Стрела автовышки грузового автомобиля, подведённая к ЛЭП

Приближение к незаземленным токоведущим частям, находящимся под напряжением, на расстояние менее допустимого, чем нарушены требования таблицы № 1 п. 4.6 ПОТЭЭ.

Проведена внеочередная проверка знаний правил работ в электроустановках мастеру РМУ, машинисту АГП АО «Ленинградское Агропромэнерго».

Установлены дополнительные требования безопасности, не противоречащие ПОТЭЭ, доведены до работников в виде распоряжения и инструктажа в АО «Ленинградское Агропромэнерго».

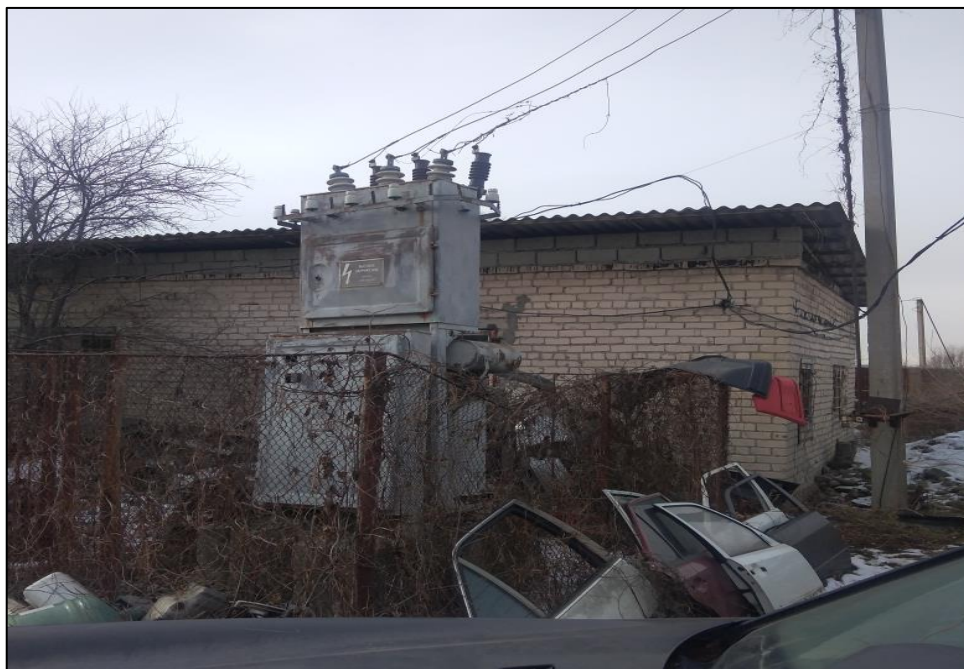
КТП-7/227

Пострадавший получил поражение электрическим током, выполняя работы на потребительском КТП-7/227, стоя на шкафу РУВН-0,4 кВ, приблизился на недопустимое расстояние к контакту проходного изолятора фазы «С» на крыше РУВН-10 кВ КТП-7/227, который находился под напряжением по причине

разрушения опорного неподвижного изолятора неподвижного контактного ножа фазы «С» выносного разъединителя Р-7 (на балансе потребителя) и образовавшегося естественным образом шунтирование фазы «С» на РЛНД-10 Р-7 с подвижным разъёмным контактом разъединителя фазы «С».

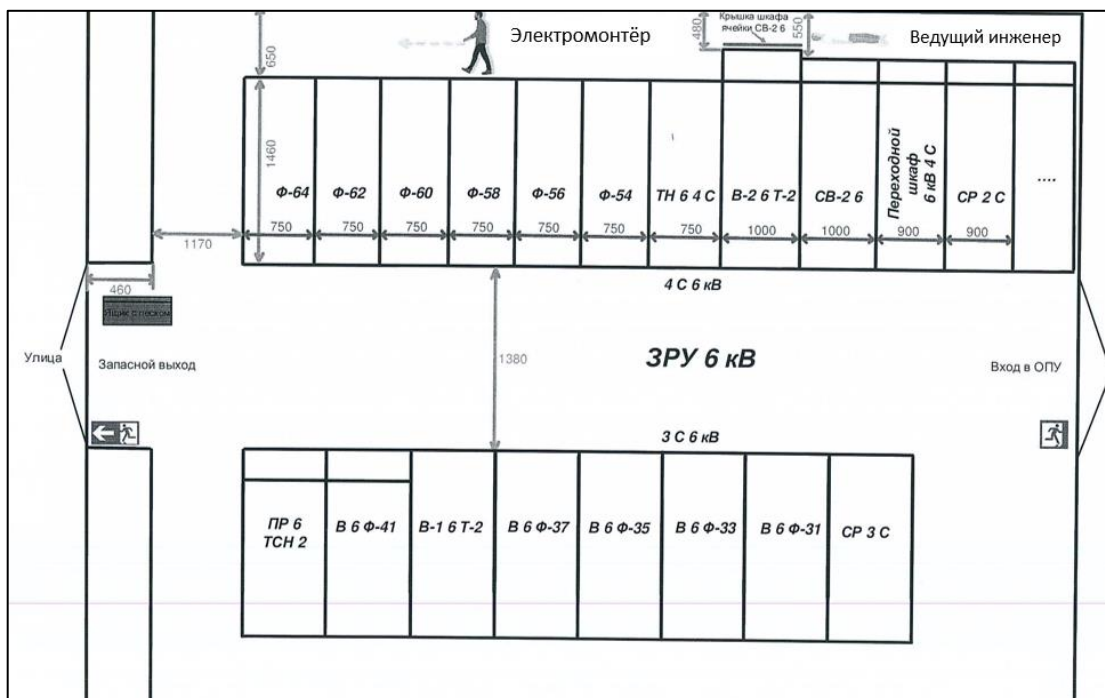
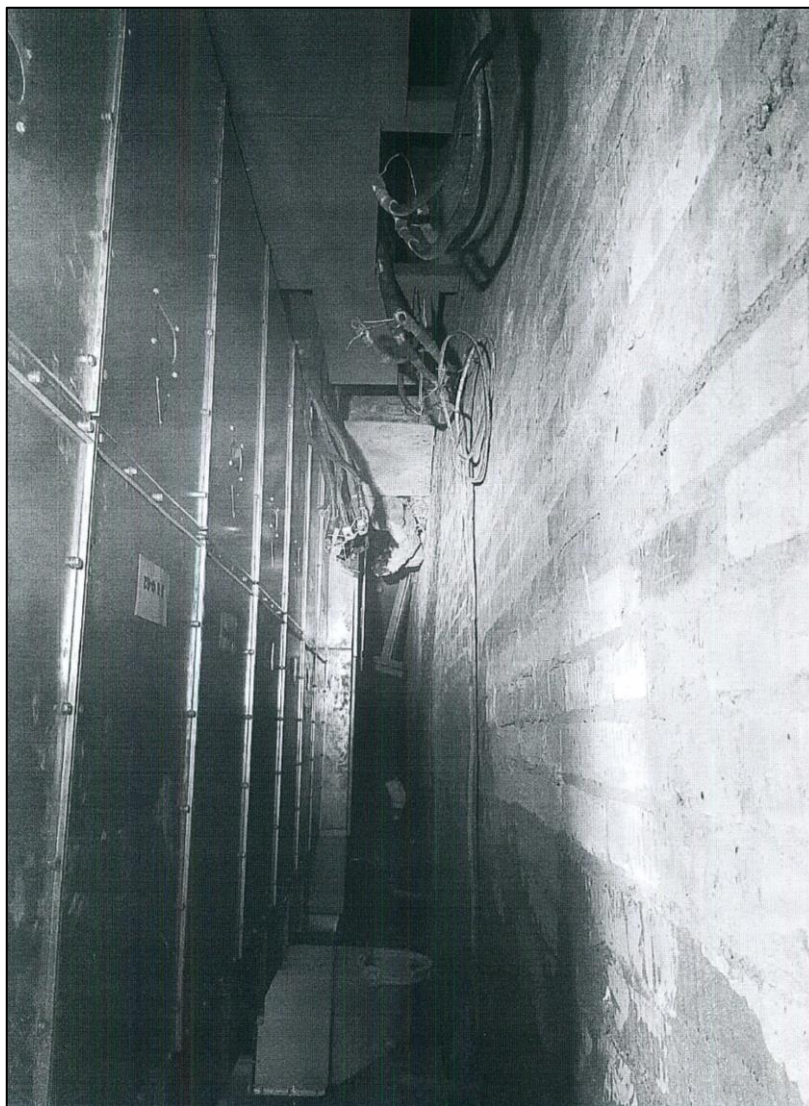
Ведущий инженер при выполнении сверки номеров и номиналов ТТ приблизился на недопустимое расстояние к шинам 6 кВ, присоединённым со стороны секционного разъединителя СР 2С к трансформаторам тока (ТТ), находящимся под напряжением 6 кВ, и был поражён электрическим током при двухфазном коротком замыкании. Действием релейной защиты (МТЗ) с выдержкой времени 1,5с аварийно отключился выключатель ввода 2 секции 6 кВ В-2 6 Т-1.

- ведущий инженер допустил осмотр ТТ со вскрытием задних стенок ячеек, с проникновением в ячейки и приближением к токоведущим частям на расстояние менее допустимого является работой (нарушение п. 3.3, 3.6, 4.6 ПОТЭЭ);

Выполнена замена замков на подстанциях 35-110 кВ согласно сформированному перечню.

ПС 110 кВ Загородная оборудована охранной сигнализацией с выходом на диспетчера ОДС ЦУС для контроля проникновения посторонних лиц и нахождения персонала.
