## 2. Обстоятельства несчастных случаев со смертельным исходом, произошедших за последний месяц

3. Уроки, извлечённые из несчастных случаев со смертельным исходом, подготовленные на основе материалов, представленных территориальными органами

3.1 Несчастный случай со смертельным исходом, произошедший в Нижнетагильской дистанции электроснабжения – структурного подразделения Свердловской дирекции по энергообеспечению – структурного подразделения Трансэнерго – филиала ОАО «РЖД» (далее – ОАО «РЖД»)

**3.2 Несчастный случай со смертельным исходом, произошедший в ООО «ДВЭС»**

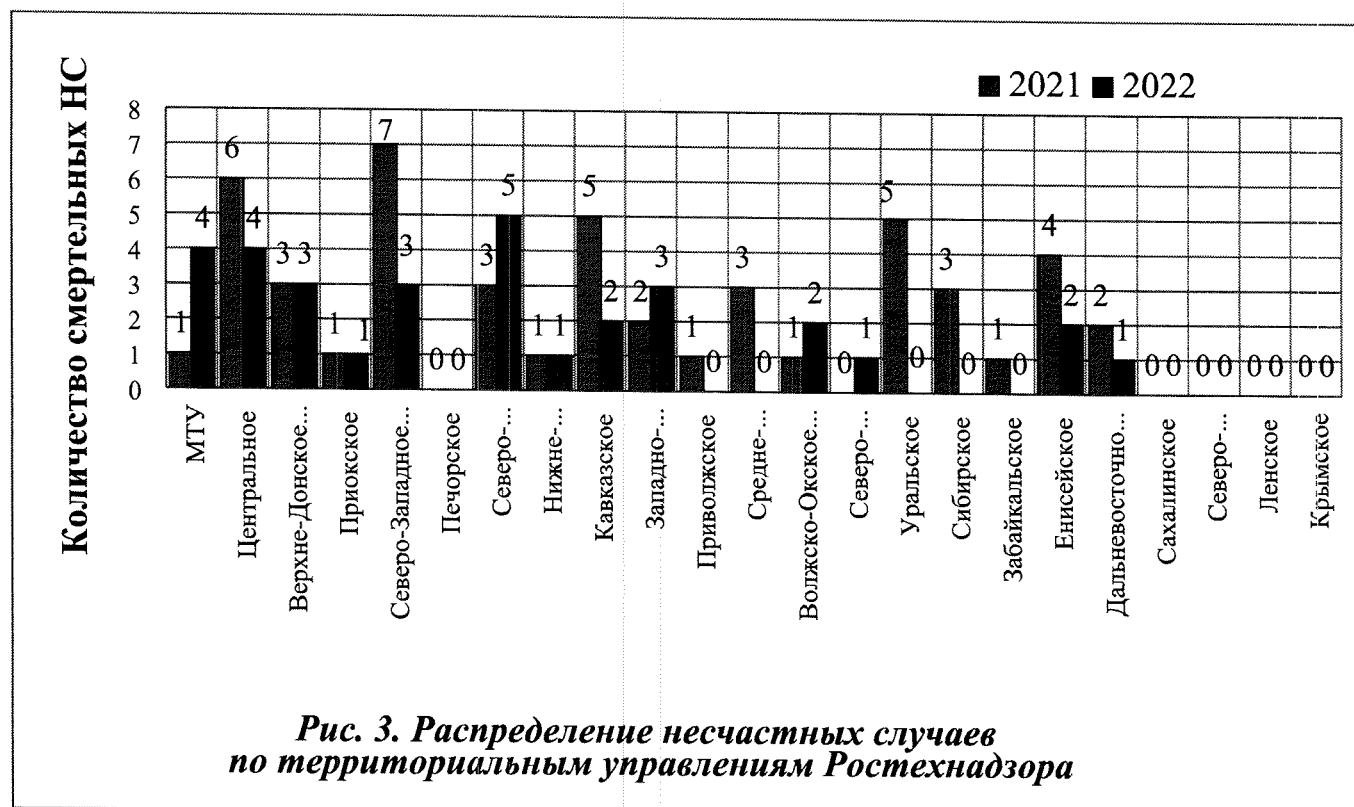
В 2022 году наибольшее количество несчастных случаев со смертельным исходом (5 погибших) произошло в организациях, поднадзорных Северо-Кавказскому управлению Ростехнадзора (рис. 3).

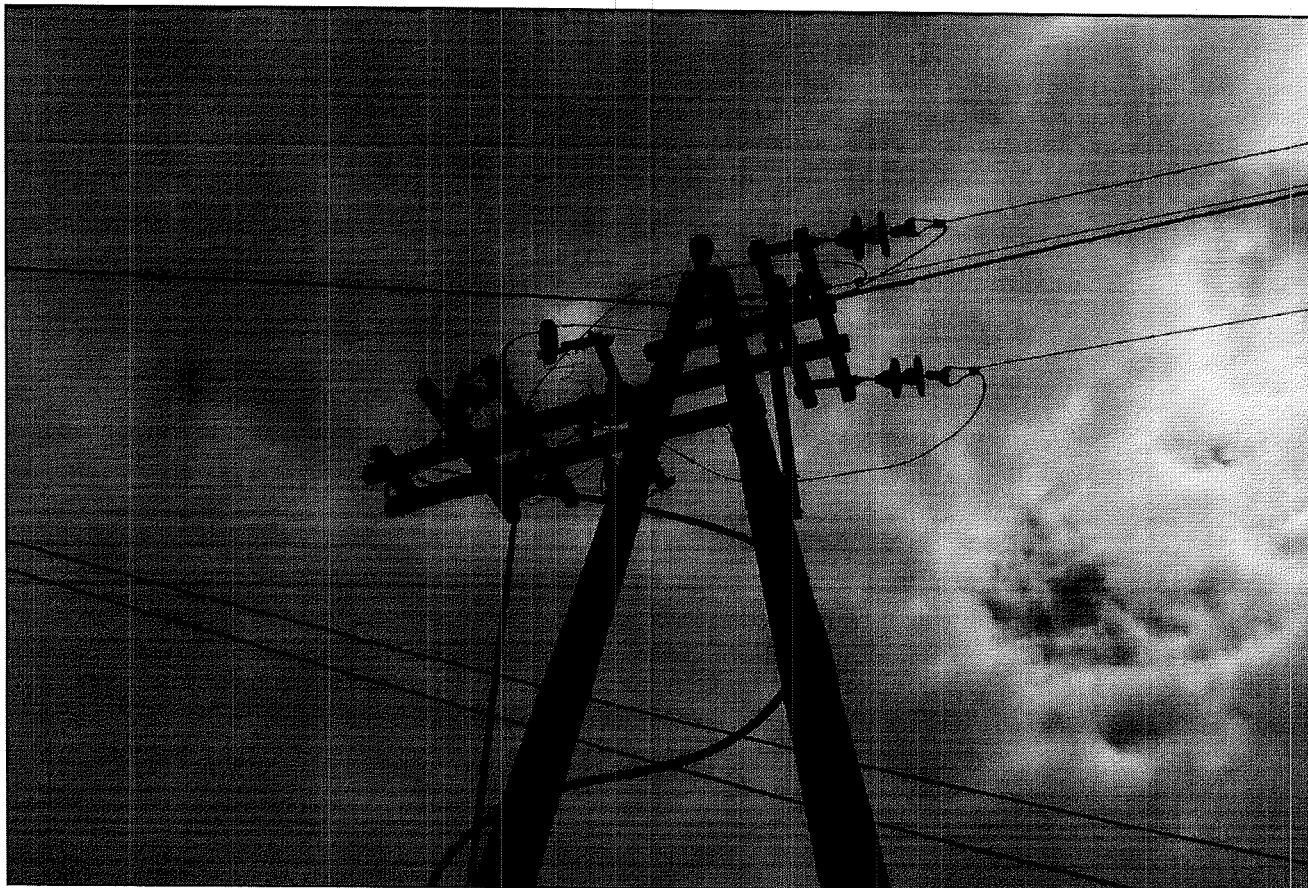
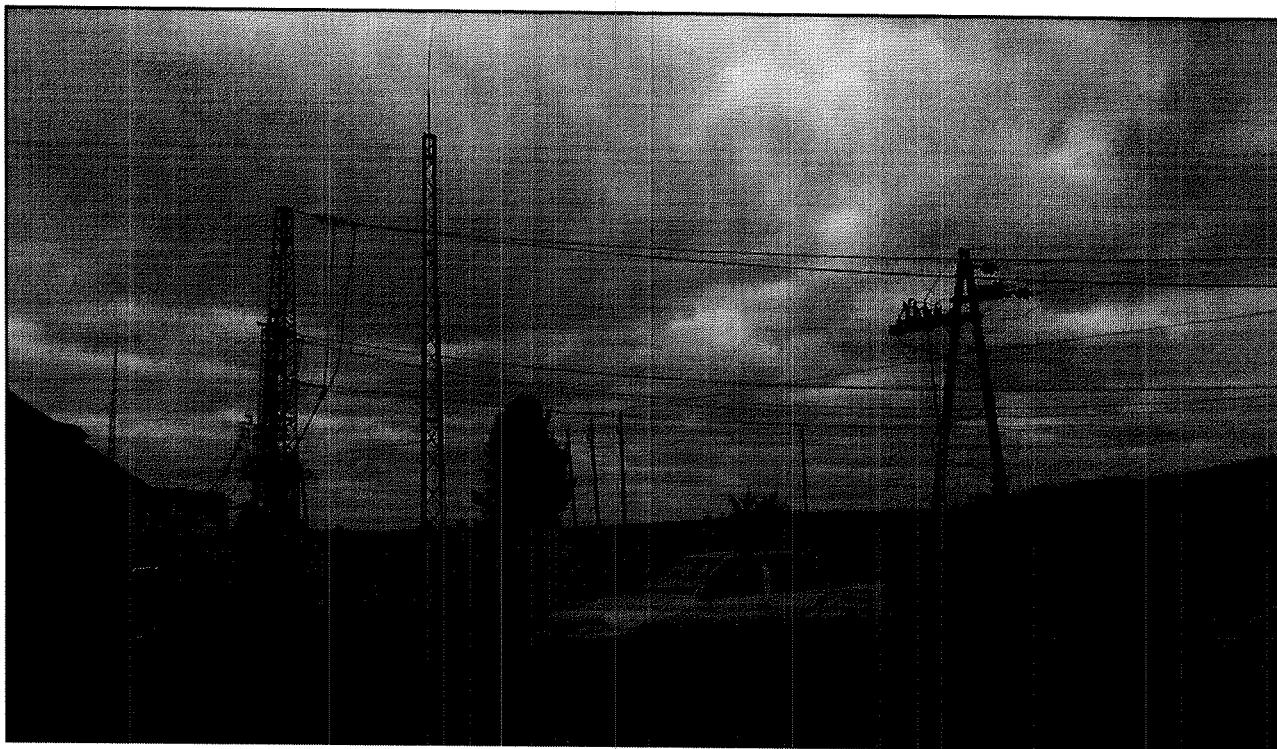
После выдачи приказа № 76 на подготовку рабочего места в ячейке выключателя ВФ1ПЭ схема была подготовлена, кроме установки переносного заземления на разъединитель Р1ПЭ, установленного на концевой опоре № 92 фидера продольного электроснабжения в сторону отключённой кабельной линии.

Со слов электромеханика 4 после того как установили лестницу со стороны воздушной линии 10 кВ фидера продольного электроснабжения, электромонтёр, получив приказ от энергодиспетчера, не проверил отсутствие напряжения на воздушной линии электропередачи 10 кВ, закинул переносное заземление на левое плечо и начал подниматься по лестнице. В конце подъёма электромонтёр коснулся переносным заземлением шлейфа провода ВЛ-10 кВ, находящегося под напряжением. Увидев искру, электромеханик 4 крикнул электромонтёру о необходимости спускаться и что линия находится под напряжением. Электромонтёр начал спускаться и задел шлейф провода ВЛ-10 кВ левым плечом. Электромеханик 4 увидел, что электромонтёр попал под напряжение, побежал на тяговую подстанцию ЭЧЭ-512 и сказал о необходимости снятия напряжения с ВЛ-10 кВ, после чего электромеханик 4 вернулся к опоре № 92 и увидел электромонтёра лежащим на земле.

В соответствии с требованиями п. 2.1.6 Порядка по итогам расследования несчастного случая с работниками Нижнетагильской дистанции электроснабжения проведён внеплановый инструктаж по охране труда и электробезопасности, рассмотрены причины и обстоятельства данного несчастного случая.

В соответствии с требованиями п. 3.3. Порядка проведена внеочередная проверка знаний требований охраны труда должностным лицам и работникам районов контактной сети и энергодиспетчерского пункта Нижнетагильской дистанции электроснабжения.

В соответствии с требованиями п. 1.4.23. Правил технической эксплуатации электроустановок потребителей, утверждённых приказом Минэнерго РФ от 13.01.2003 г. № 6, проведена внеочередная проверка знаний требований безопасности работы в электроустановках должностных лиц и работников районов контактной сети и энергодиспетчерского пункта, ответственного за электрохозяйство и его заместителя Нижнетагильской дистанции электроснабжения.

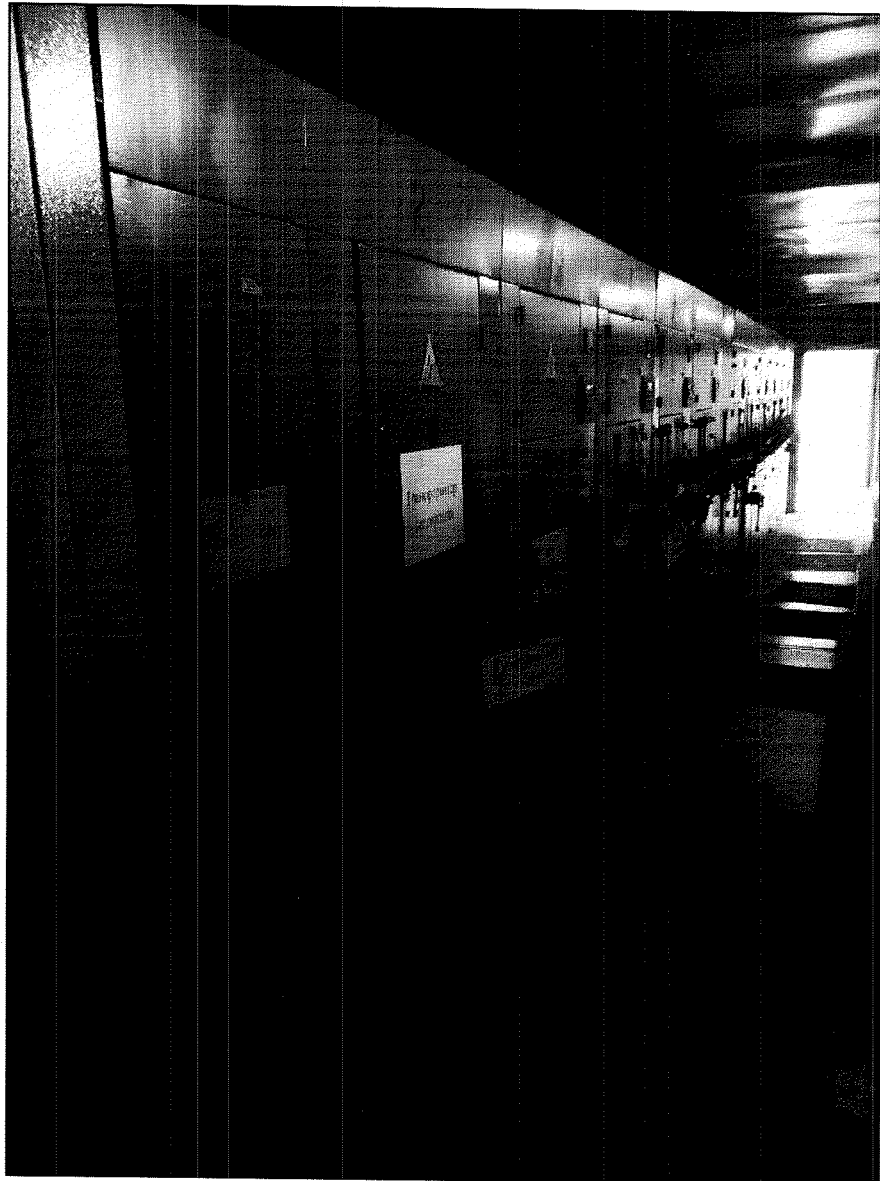
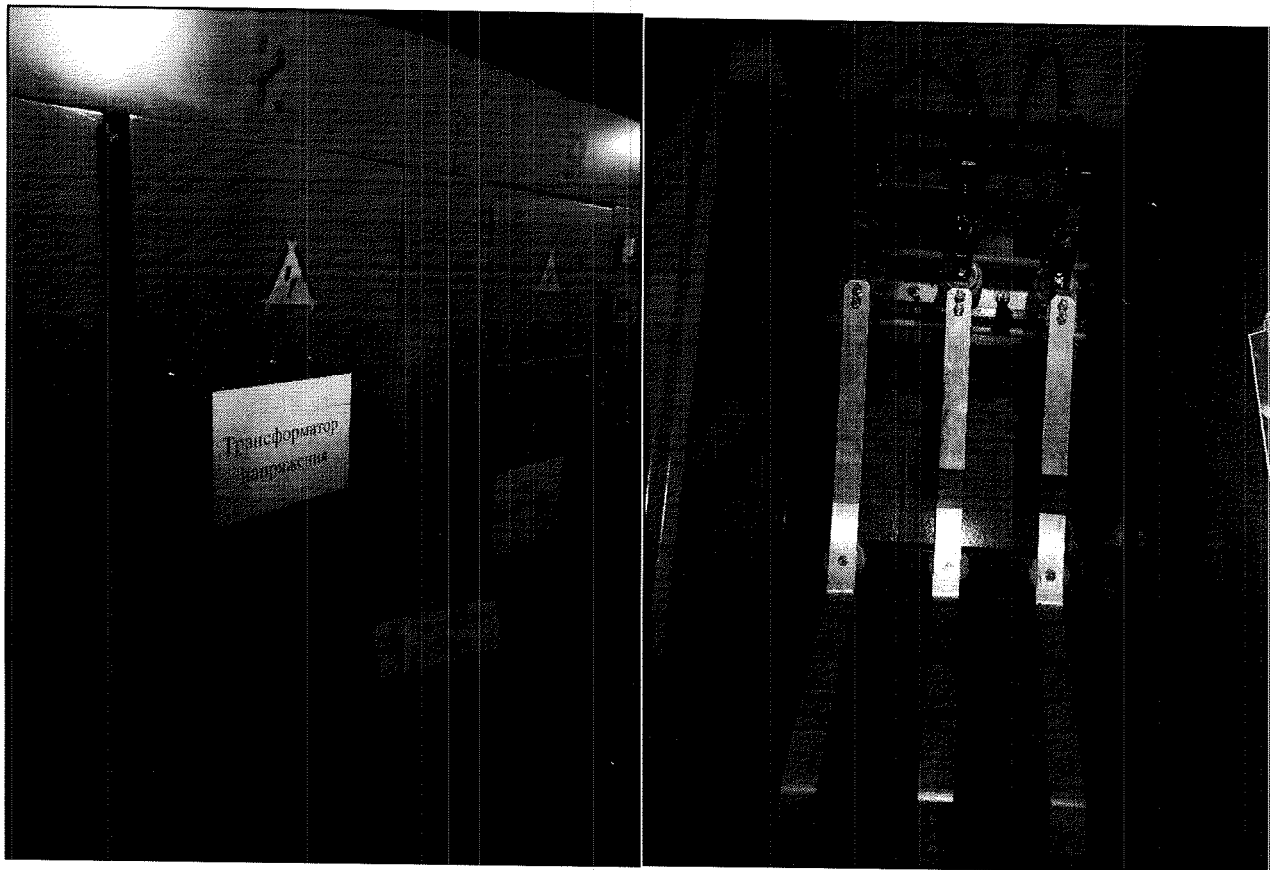
Около 00:00 производитель работ приступил к подготовке рабочего места (отключение секции РУ-6 кВ ф. 13 ПС «Седанка»), следствием которого явилось отключение штатного освещения в КТПН-6/0.4 кВ № 1 «Седанка Сити». После подготовки рабочего места, проведения членам бригады производителем работ целевого инструктажа до начала производства работ, примерно в 0:30 электромонтёр 1 и производитель работ приступили к ревизии РУ-0.4 кВ (протяжка болтовых соединений и уборка от пыли), а электромонтёр 2 и электромонтёр 3 – к ревизии 2-х трансформаторов. По факту окончания ревизии в РУ-0,4 кВ производитель работ, а после и электромонтёр 1, собрав рабочий инвентарь, перешли для последующего выполнения работ в РУ-6 кВ, где оставшаяся часть работ была поделена между членами бригады. Электромонтёр 1 приступил к работе в кабельном отсеке ячейки № 6 трансформатора № 2. Электромонтёр 3, взяв инструменты, приступил к работе в смежной от электромонтёра 1 ячейке № 5 (к КТПН-2 по Ф-13 ПС «Седанка»). Электромонтёр 2 в это время находился на улице, так как вышел за инвентарём (ветошью). Спустя несколько минут все члены бригады услышали громкий взрыв. Электромонтёр 1 и электромонтёр 3

увидели, как из ячейки № 2 ЗНОЛПа, в которой производство работ нарядом-допуском было не предусмотрено, выпадает обожжённый производитель работ. Забежавший в РУ-6 кВ после взрыва электромонтёр 2 начал оказывать первую помощь пострадавшему, оставаясь с ним до прибытия скорой помощи. Электромонтёр 3 вызвал скорую помощь, а электромонтёр 1 тушил возгорание в ячейке № 2 ЗНОЛПа, где произошёл несчастный случай.

Нарушение работником требований охраны труда во время работы: погибший произвёл самовольное расширение рабочего места и объёма задания, определённых нарядом-допуском, распоряжением или утверждённого работодателем перечнем работ, выполняемых в порядке текущей эксплуатации (нарушение п. 4.2 Правил по охране труда при эксплуатации электроустановок, утверждённых приказом Минтруда России от 15.12.2020 № 903н (далее – ПОТЭЭ)).

Проведение работ в неосвещённых местах – нарушение п. 4.11 ПОТЭЭ.

Проведение работ без временного ограждения токоведущих частей, оставшихся под напряжением – нарушение п. 23.2 ПОТЭЭ.

Произведена ревизия освещения КТПН-6/0,4 кВ № 1 «Седанка Сити» с целью изменения схемы включения для обеспечения бесперебойного питания.

Произведено переподключение кабельных перемычек 6 кВ на измерительные трансформаторы напряжения (ЗНОЛП) по ф. 13 и ф. 5 ПС «Седанка» с целью обеспечения снятия напряжения в ячейках ЗНОЛП.

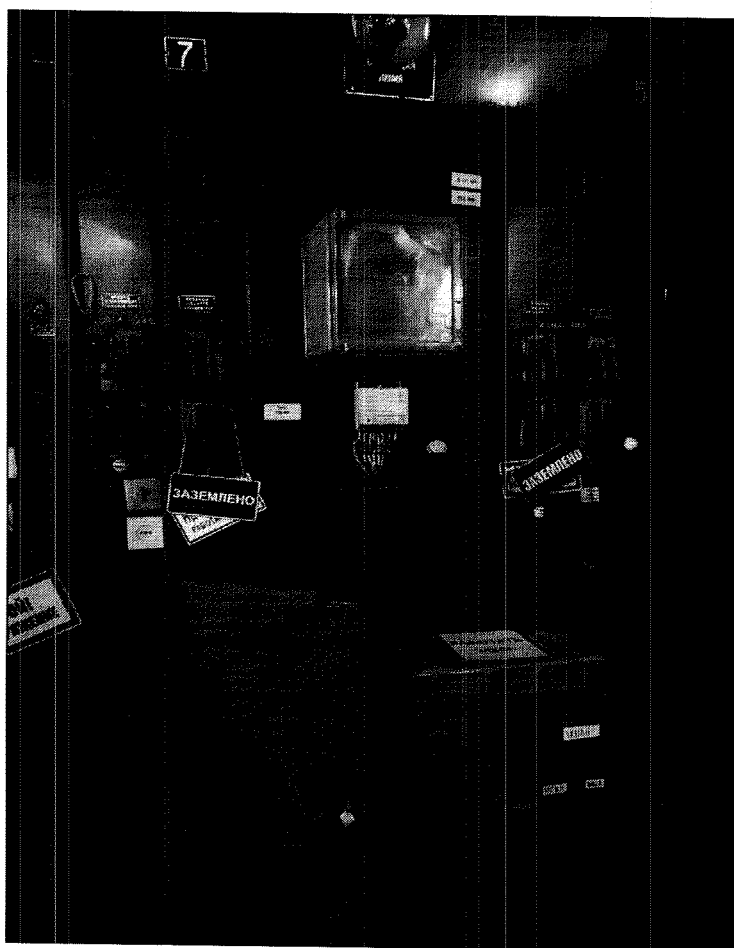
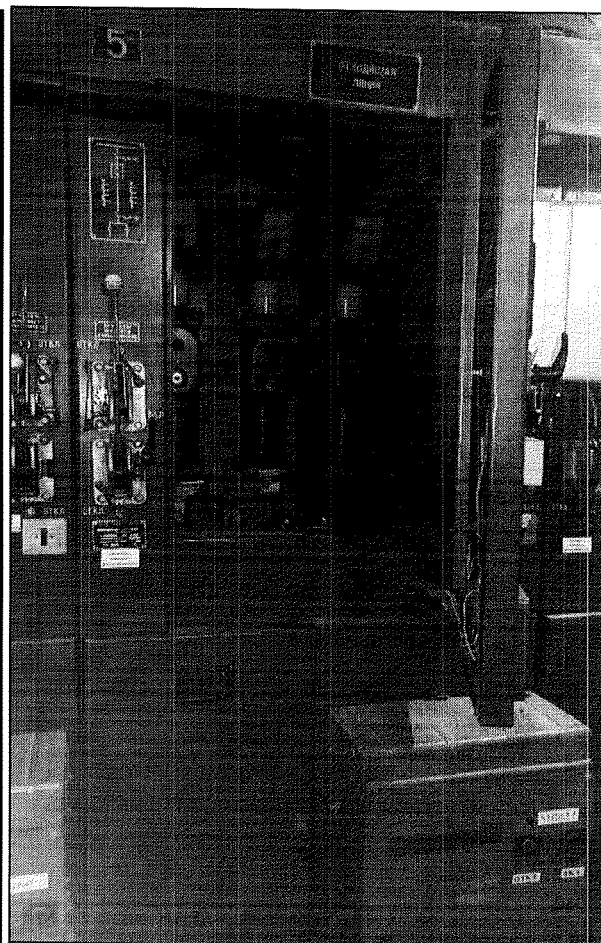
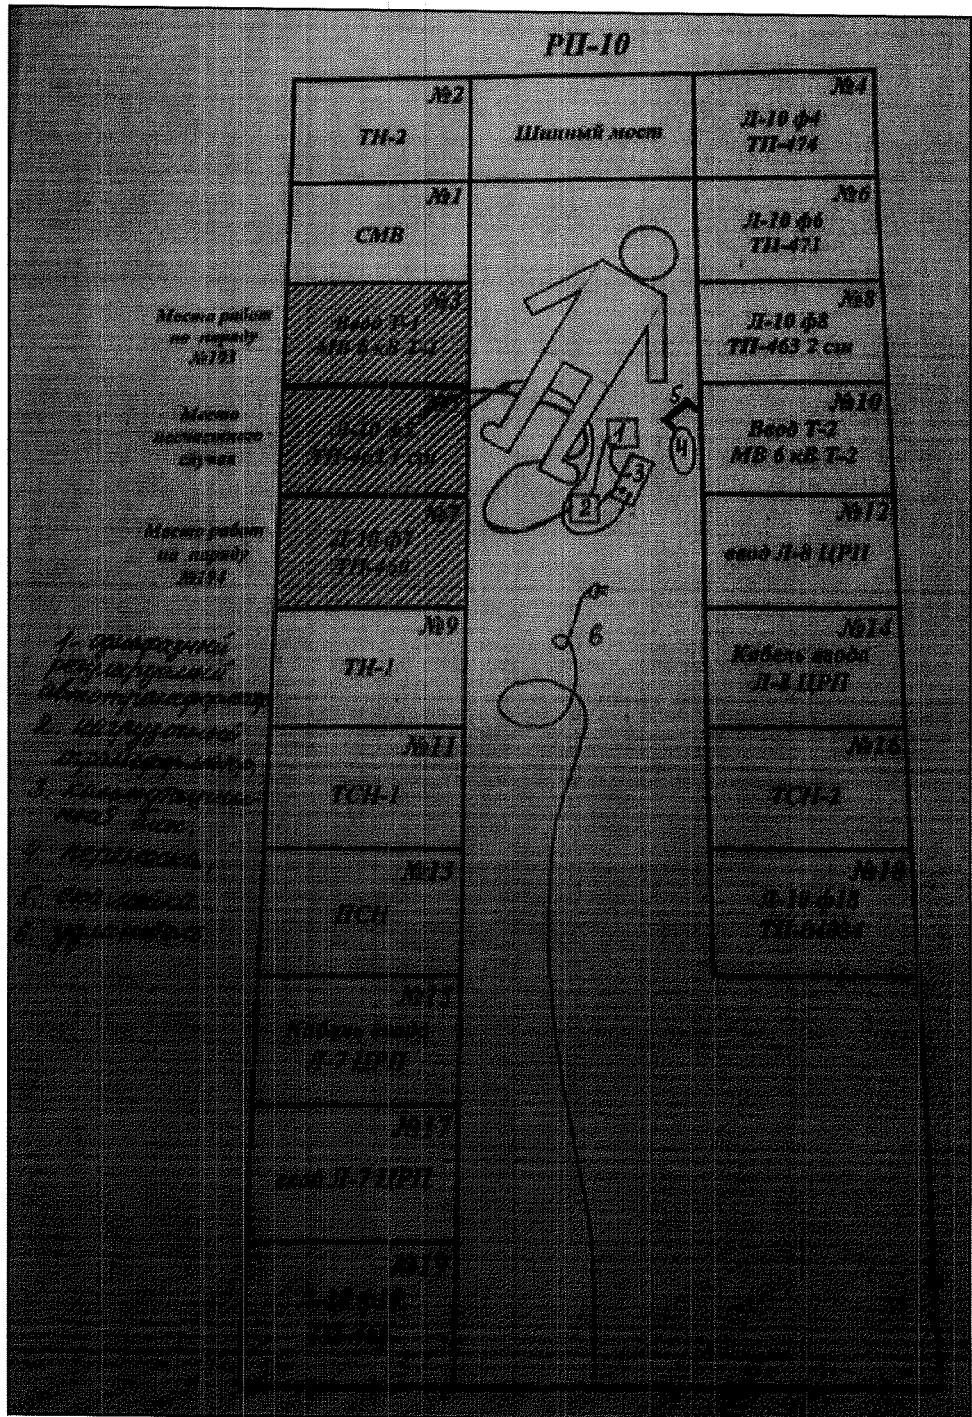
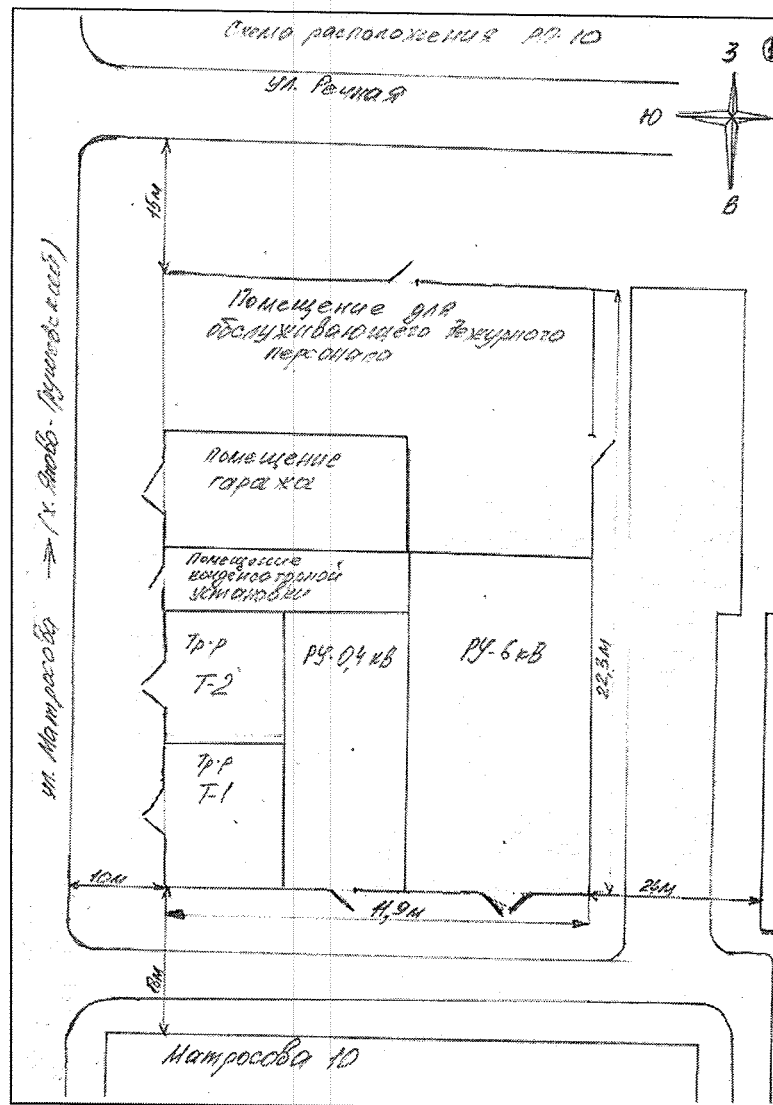
электромонтёр ОВБ не закрыл дверь ячейки на замок, оставил дверь ячейки «Л10 ф5», где не планировалось проведение работ, приоткрытой.

В 11:41 электромонтёр ОВБ сообщил старшему диспетчеру ОДС о завершении подготовки рабочего места по наряду-допуску № 194, а также о выполнении мероприятий при подготовке рабочего места в РП-10 РУ-6 кВ ячейка «Л-10 ф7». После этого он получил разрешение на допуск бригады по наряду-допуску № 194. При этом дверь ячейки «Л10 ф5», находящейся под напряжением, рядом с ячейкой «Л-10 ф7», он оставил в приоткрытом состоянии, не закрыв на замок.

После того как электромонтёр РЗиА открыл дверь ячейки «Л10 ф5», не убедившись, какую ячейку открыл, он направился за силовым кабелем прогрузочного трансформатора. Возвращаясь обратно к ячейке «Л10 ф5», электромонтёр РЗиА правой рукой закрыл нижний отсек ячейки «Т-1», который на тот момент находился в открытом состоянии, и, не обращая внимания на предупреждающий плакат «Стой напряжение», открыл полностью двери этой ячейки, осмотрел её и принялся подключать силовой кабель прогрузочного трансформатора к шине ф. «С» между трансформатором тока 6 кВ и полюсом ф. «С» масляного выключателя. При подключении силового кабеля прогрузочного трансформатора произошло однофазное короткое замыкание, сопровождающееся треском и искрами. Электромонтёра РЗиА отбросило из ячейки. Производитель работ видел, как электромонтёр РЗиА приступил к работам в ячейке «Л10 ф5», но не остановил производство работ, и только после того, как увидел вспышку и падающего на бетонный пол РУ 6 кВ электромонтёра РЗиА, подбежал к двери ячейки «Л10 ф5» и понял, что электромонтёр РЗиА выполнял работы не в той ячейке, в которой предполагалось выполнить работы согласно наряду-допуска №194. Когда производитель работ понял, что электромонтёр РЗиА. попал под

-в непринятии достаточных мер безопасности по подготовке рабочих мест и соответствии их характеру и месту работы, в производстве работ по наряд-допуску;

-в отсутствии контроля за безопасным проведением работы и соблюдением правил членами бригады, что позволило электромонтёру РЗиА приступить к выполнению работ в ячейке, находящейся под напряжением, что является нарушением требований п. 3.12, 5.9, 11.1 Правил по охране труда при эксплуатации электроустановок, утверждённых приказом Минтруда России от 15.12.2020 №903н (далее-Правила), п. 3.1.5 Должностной инструкции электромонтёра по эксплуатации оперативно-выездной бригады, п. 4.9 Инструкции по охране труда для электромонтёра ОВБ.

Проведена ревизия всех запирающих устройств электроустановок филиала АО «Донэнерго» НчМЭС.
