Информация о несчастных случаях со смертельным исходом, произошедших в ходе эксплуатации энергоустановок организаций, подконтрольных органам Ростехнадзора, с января по ноябрь 2023 года

3.Уроки, извлечённые из несчастных случаев со смертельным исходом, подготовленные на основе материалов, представленных территориальными органами

3.1 Несчастный случай со смертельным исходом, произошедший в АО «Ростовский порт»

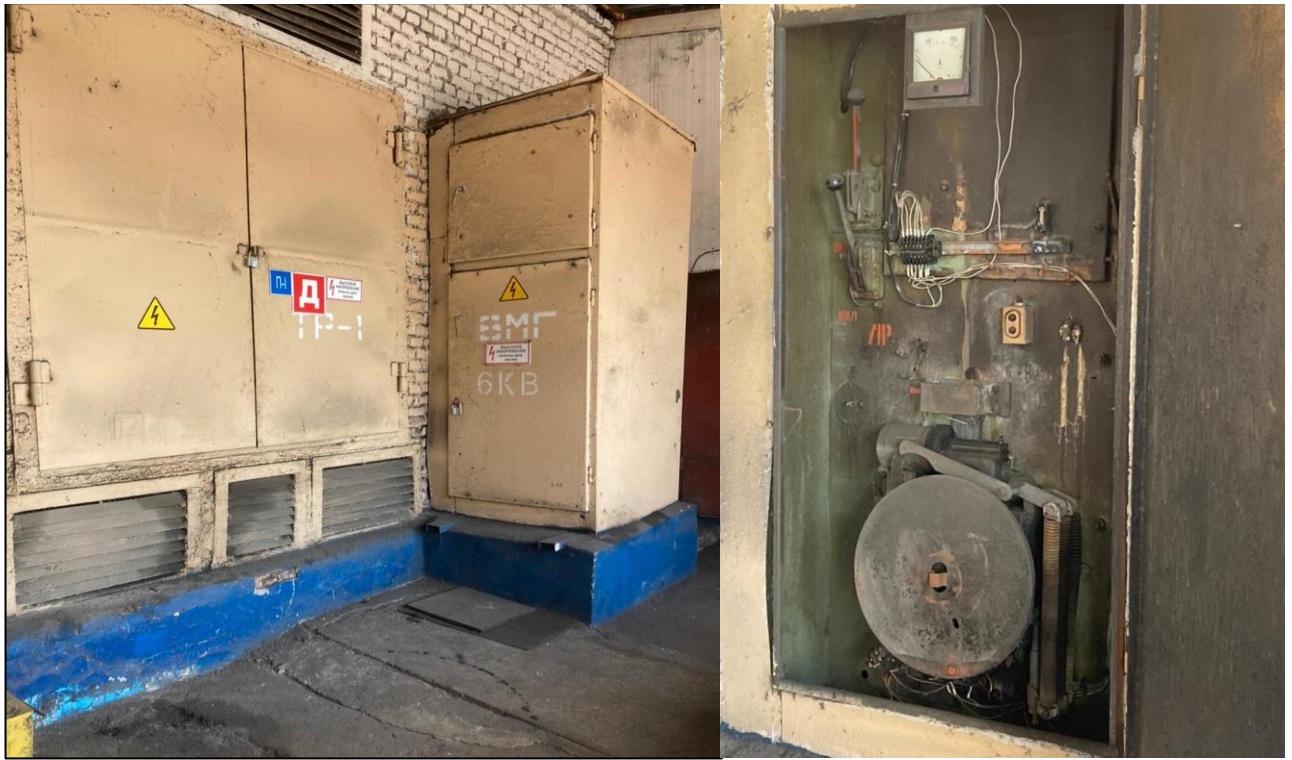
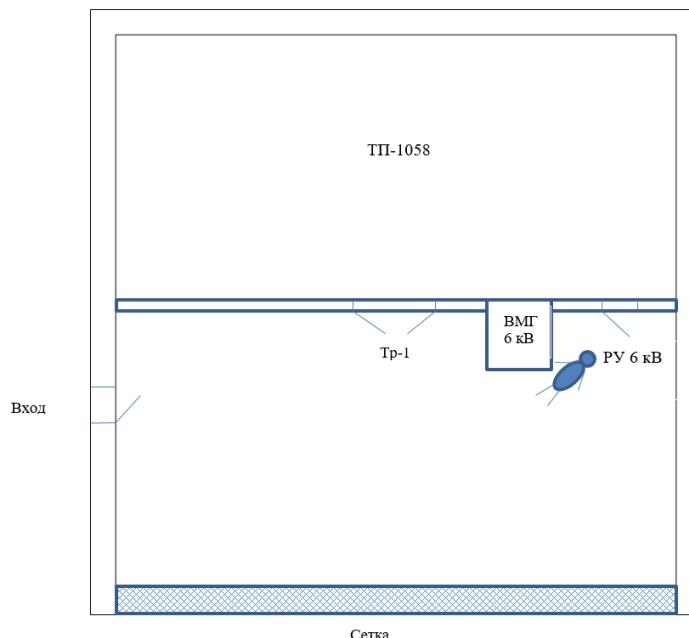
Описание несчастного случая: В воскресенье 12.03.2023 в 07:00 на смену заступили электромонтёр 1 и электромонтёр 2 и приступили к осмотру подстанций. На подстанции 1336 электромонтёры 1 и 2 услышали подозрительный шум и треск в автомате фидера № 21. В 08:20 электромонтёр 1 позвонил инженеру-энергетику 2-й категории и поставил его в известность о неисправности автомата. Тогда инженер-энергетик сказал, что прибудет к 12:00 для замены автомата.

В 12:00 электромонтёры 1 и 2 приступили к выполнению работы. Инженер-энергетик позвонил диспетчеру с целью предупредить об отключении электричества. В 12:01 под руководством инженера-энергетика приступили к отключению ВМГ. Далее электромонтёры 1 и 2 обошли ВМГ с тыльной стороны для

того, чтобы убедиться визуально, что ВМГ отключился, для этого электромонтёр 2 открыл дверь с обратной стороны. Электромонтёры 1 и 2 начали осмотр, а инженер-энергетик шёл к ним, чтобы убедиться лично. В этот момент инженер-энергетик запнулся в ногах и непроизвольно взмахнул левой рукой, в следствии чего запястье левой руки коснулось корпуса ВМГ и кисть оказалась вблизи токоведущих частей ВМГ. После чего электромонтёр 1 увидел электрическую дугу от токоведущих частей к пальцам кисти и между запястьем и корпусом ВМГ. Далее инженер-энергетик упал на колени, и электромонтёры 1 и 2 переместили его на ящик во дворе для оказания первой медицинской помощи. Затем электромонтёр 2 побежал за медсестрой,

Неприменение средств защиты, в том числе от поражения электрическим током (диэлектрических перчаток), нарушение ст. 215 Трудового Кодекса Российской Федерации; п. 3.9 Правил по охране труда при эксплуатации электроустановок, утв. приказом Минтруда России от 15.12.2020 № 903н (далее –

Неудовлетворительная организация производства работ в том числе нарушение допуска к работам с повышенной опасностью, нарушения п. 3.3; 3,6, 4.2, 4.6, 5.1 ПОТЭЭ:

инженер-энергетик 2-й категории не принял достаточных мер безопасности по подготовке рабочих мест и соответствие их характеру и месту работы; допустил самовольное проведение работ в действующей электроустановке, без распоряжения главного энергетика; не выполнил организационные мероприятия по обеспечению безопасного проведения работ в электроустановках, выполняя работы без оформления наряда-допуска; после отключения масляного выключателя приблизился к не ограждённому и неизолированным токоведущим частям на расстояние менее 0,6 метра.

Проведён внеплановый инструктаж всем работникам с записью в журнале инструктажей на рабочем месте.

Проведена внеочередная проверка знаний требований охраны труда в службе главного энергетика.

Проведена внеплановая СОУТ на рабочем месте инженера-энергетика.
