## **1. Обстоятельства несчастных случаев со смертельным исходом, произошедших за отчётный период**

## **2. Уроки, извлечённые из несчастных случаев со смертельным исходом, подготовленные на основе материалов, представленных территориальными органами**

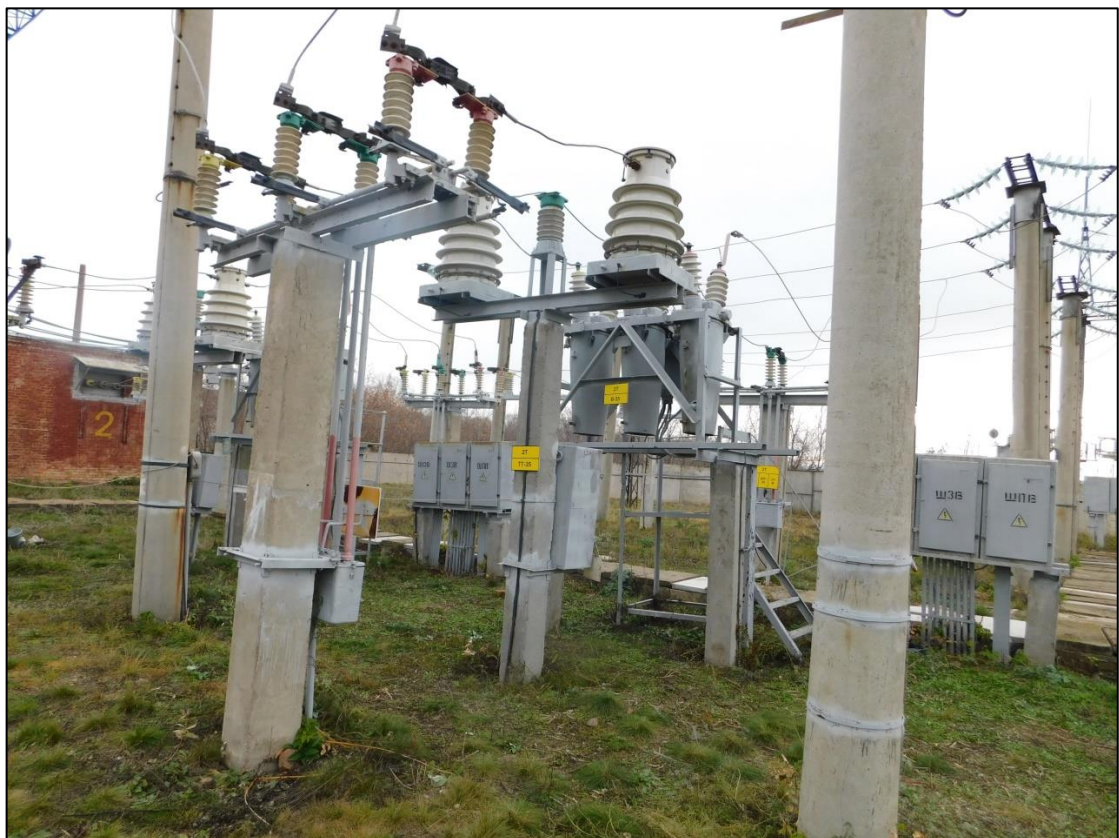
Описание несчастного случая: 19.10.2023 на утреннем оперативном совещании начальником группы электроподстанций ЕРЭС был определен объем работ на подстанции 110 кВ Белая двум бригадам: мастеру, электрослесарю 1, электрослесарю 2, электрослесарю 3, электрослесарю 4 по текущему ремонту выключателя В-110 1Т, выключателя В-35 1Т, трансформатора тока ТТ-110 1Т, трансформатора тока ТТ-35 1Т; по замене силикагеля в воздухоосушительных фильтрах трансформатора тока ТТ-110 1Т и трансформатора тока ТТ-35 1Т.

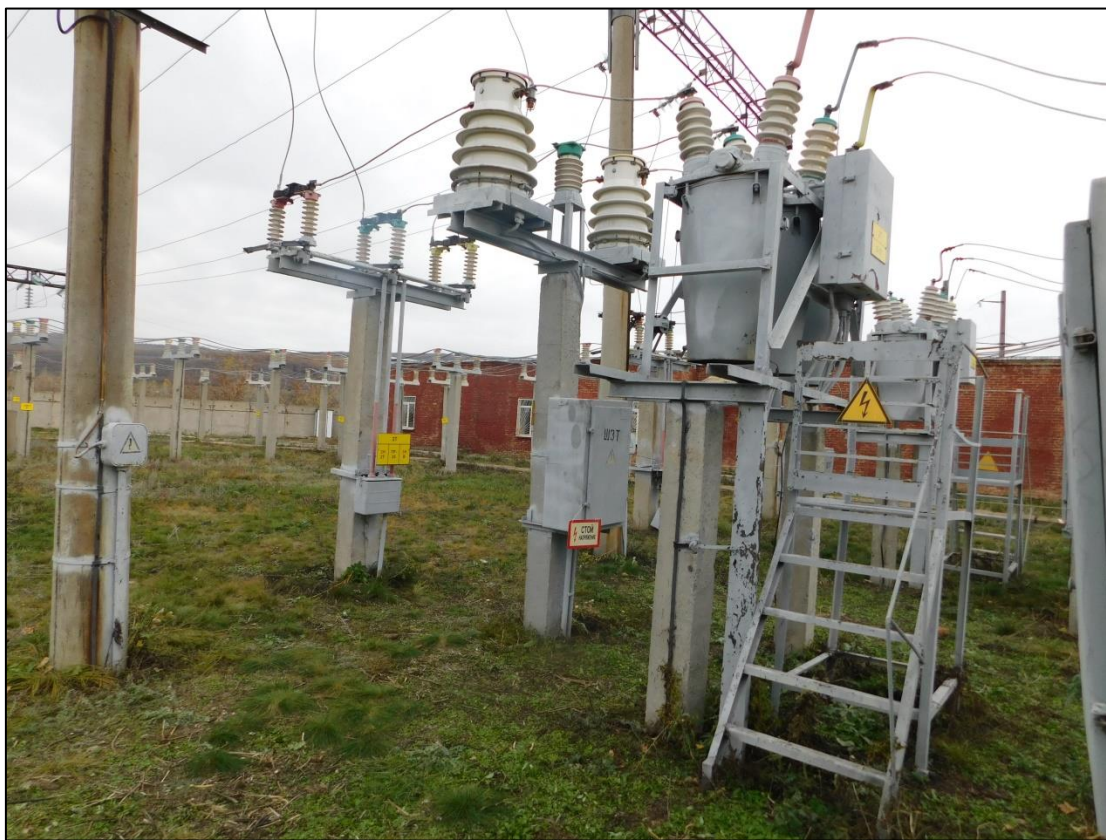
*Место происшествия со стороны выключателя В-35 2Т*

В 13:41 электрослесарь 1, электрослесарь 2, электрослесарь 3 услышали хлопок с территории подстанции 110 кВ Белая. Электрослесарь 1 открыл калитку западных ворот на подстанцию 110 кВ Белая и увидел лежащего на земле электрослесаря 4 между выключателем В-35 2Т и трансформаторами тока ТТ-35 2Т соседнего присоединения, находящегося под напряжением, ногами в сторону

Электрослесарь 4 попал под воздействие электрического тока в результате воздействия электрической дуги, возникшей из-за короткого замыкания при приближении на недопустимое расстояние к токоведущим частям, находящимся под напряжением, а именно к проводу фазы «В», закреплённому на опорный изолятор конструкции трансформаторов тока ТТ-35 2Т со стороны выключателя В-35 2Т.

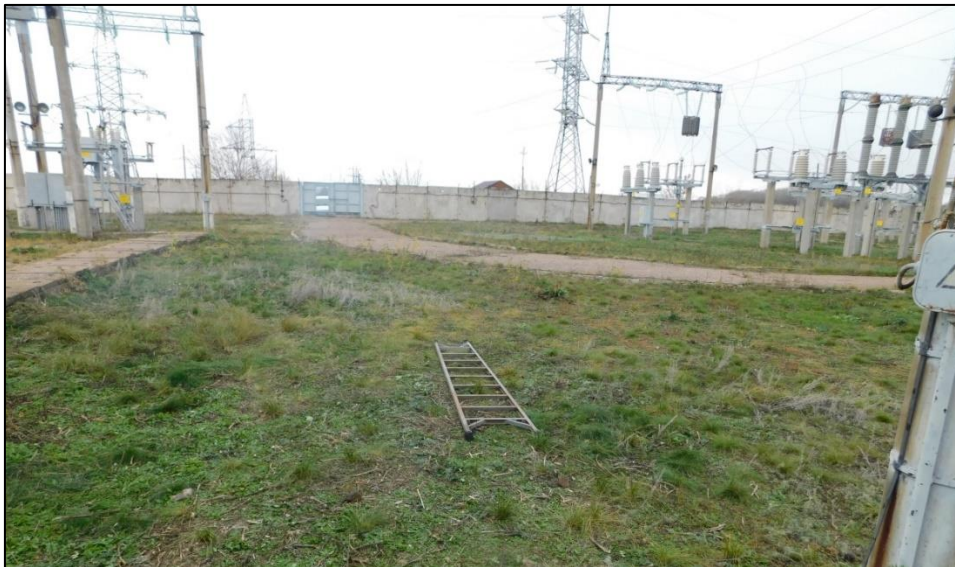
*Переносная стеклопластиковая лестница*

На пострадавшем находилась переносная стеклопластиковая лестница, которой он пользовался для подъёма на конструкцию трансформаторов тока ТТ-35 2Т. Электрослесарем 2 и электрослесарем 3 была убрана переносная лестница с пострадавшего, а тело пострадавшего перенесено на 2 метра на более ровную поверхность в сторону западных ворот подстанции. Пульс у пострадавшего не прощупывался. Электрослесарь 1 оповестил мастера криком, после чего мастер вышел из кабины автомобиля и прибыл на место происшествия.

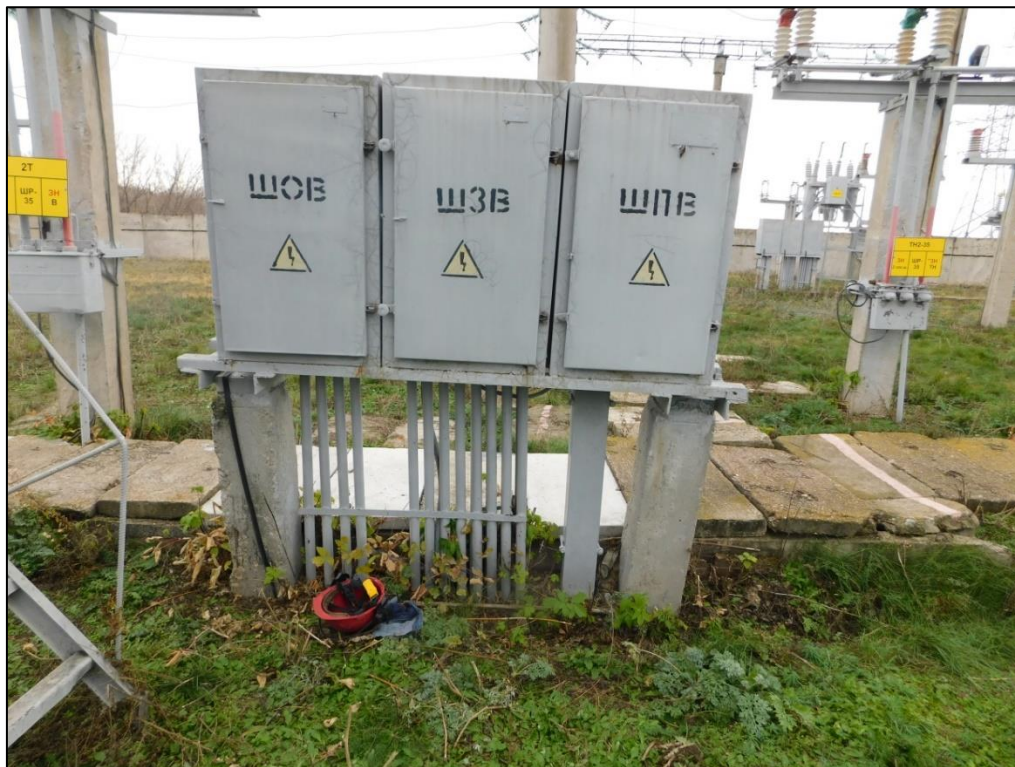
*Каска термостойкая и ветошь пострадавшего*

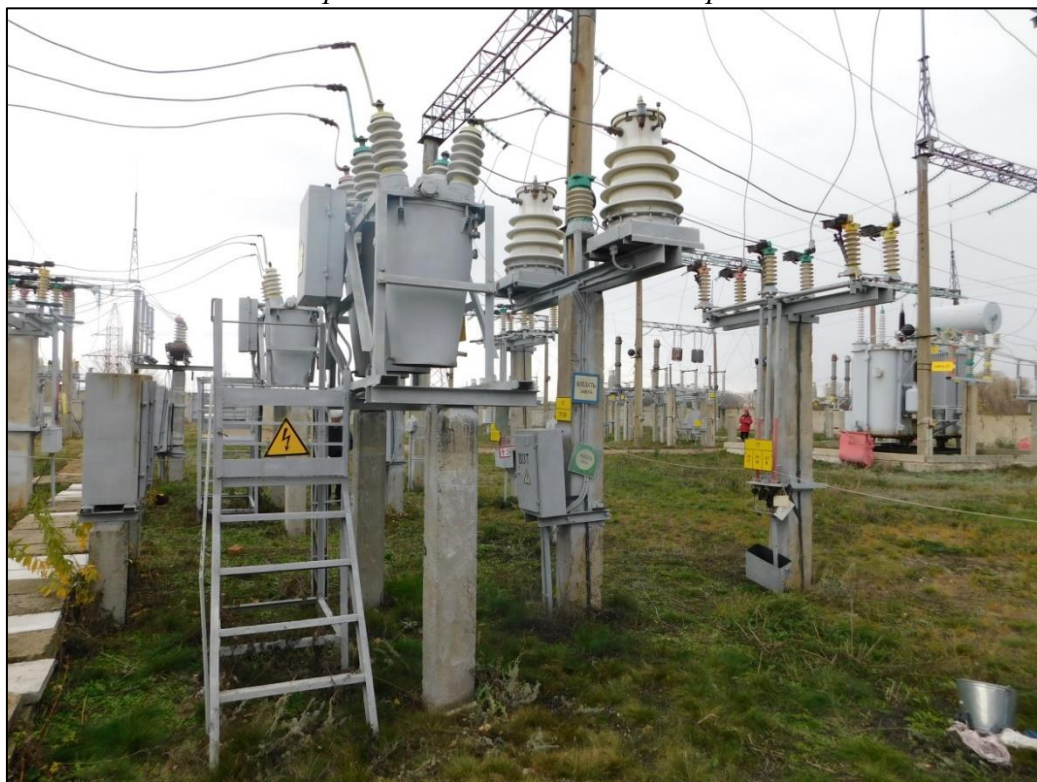
В 12:42 электромонтёр ОВБ после проведения целевого инструктажа бригаде и оформления его в наряде-допуске допустил на выключатель В-35 1Т и трансформаторы тока ТТ-35 В-35 1Т бригаду № 2 в составе: ответственного руководителя работ – мастера, производителя работ – электрослесаря 3, члена бригады – электрослесаря 4, по наряду-допуску для проведения текущего ремонта по технологическим картам № 15 и № 39.

*Рабочее место бригады № 2*

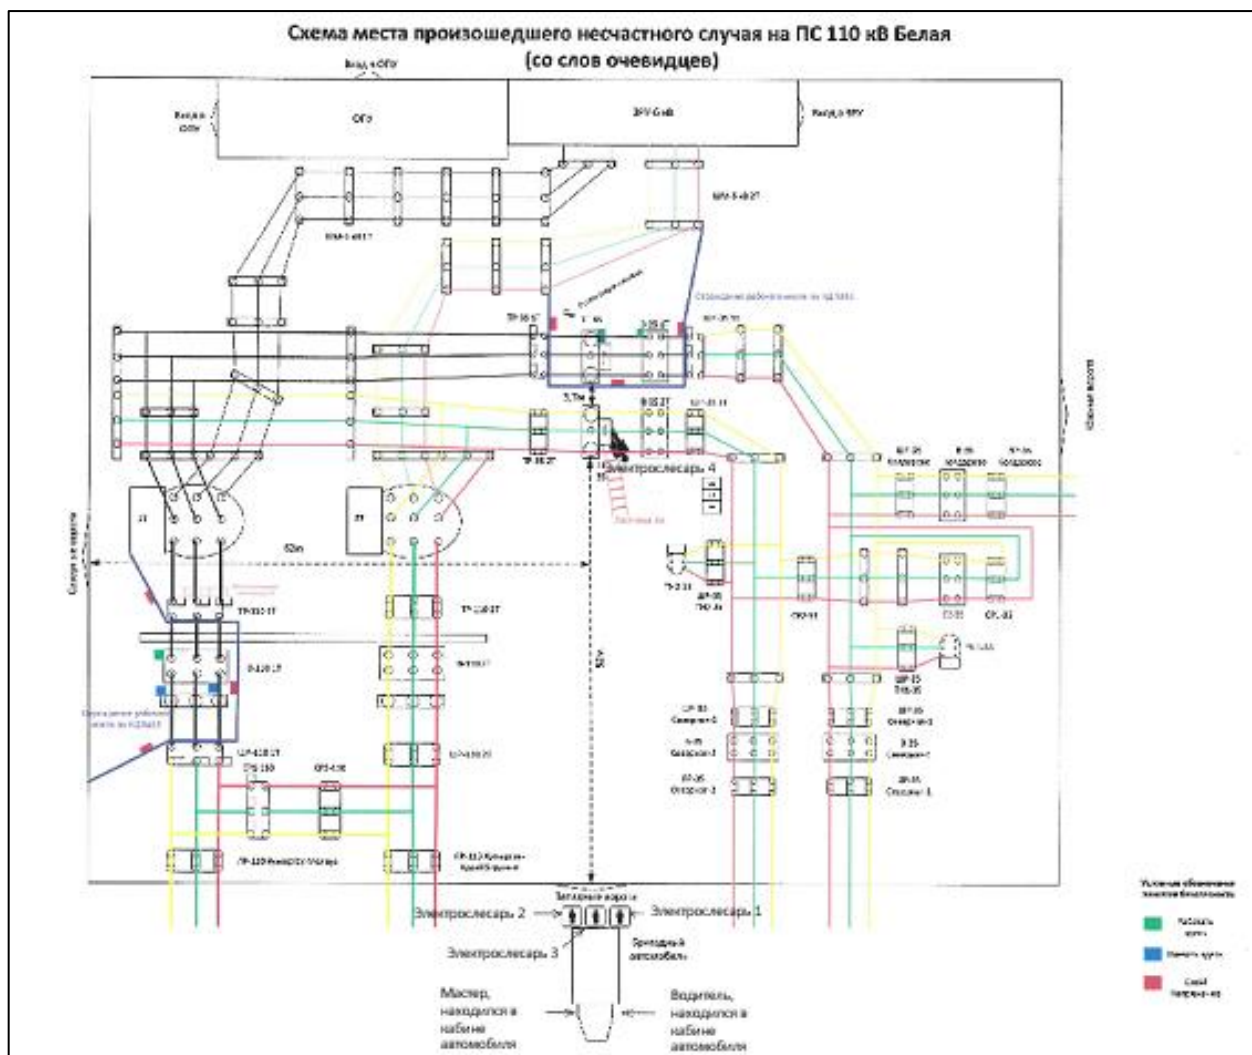
закрытого распределительного устройства 6 кВ, головой в сторону западных ворот подстанции.
