3. Уроки, извлечённые из несчастных случаев со смертельным исходом, подготовленные на основе материалов, представленных территориальными органами

3.1 Несчастный случай со смертельным исходом, произошедший в филиале ПАО «МРСК Центра» – «Ярэнерго»

**3.2** Несчастный случай со смертельным исходом, произошедший на Лыткаринском машиностроительном заводе – филиале ПАО «ОДК-УМПО» (далее – ЛМЗ филиал ПАО «ОДК-УМПО»)

**3.3** Несчастный случай со смертельным исходом, произошедший в Мытищинском филиале АО «Мособлэнерго»

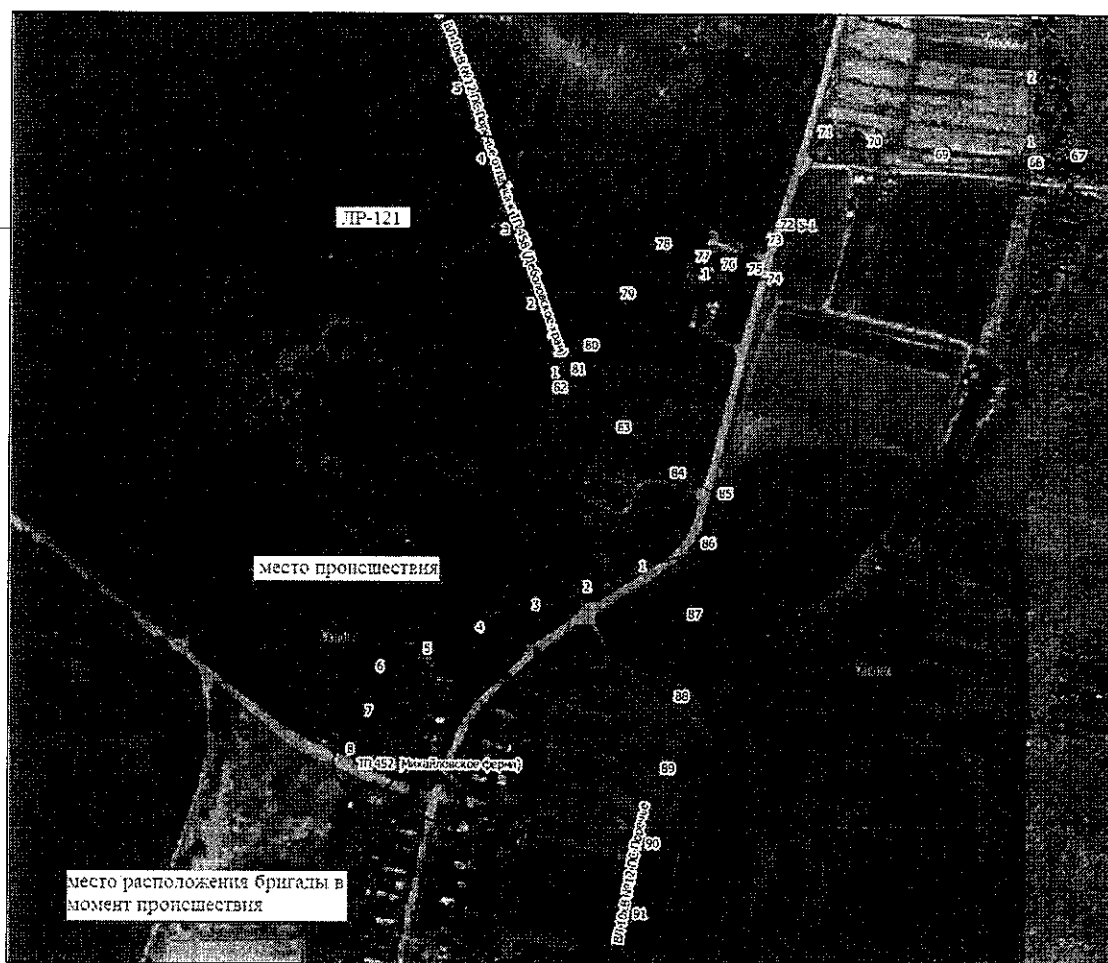
Описание несчастного случая: 10.05.2021 в 21:16 на диспетчерский пункт поступил сигнал «земля в сети 10 кВ» на 2 с.ш. 10 кВ ПС 35/10 кВ Поречье. При оперативных переключениях и определении места повреждения установлено, что произошло однофазное замыкание на землю на участке ВЛ 10 кВ № 12 Скнятиново ПС 35/10 кВ «Поречье» за Н-119.

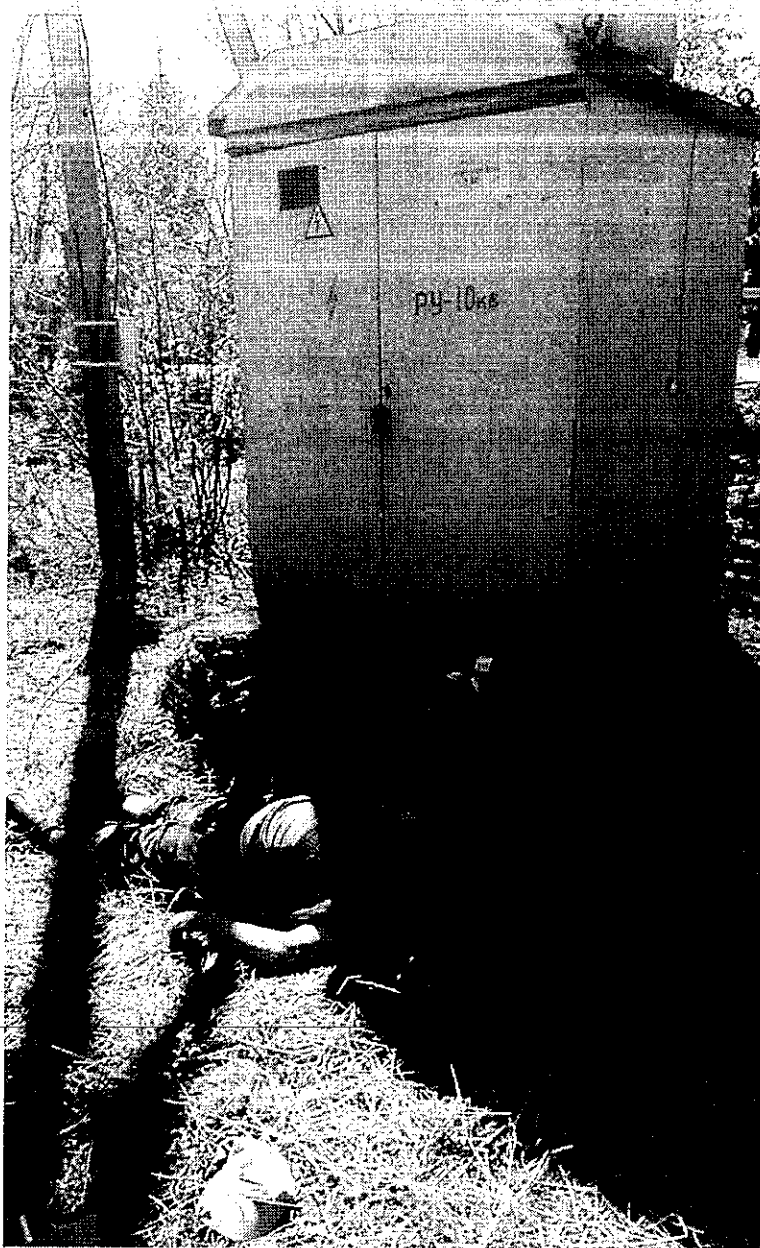
Примерно через 10 минут к бригадной машине подошла местная жительница и сообщила, что у ТП № 452 лежит человек. Члены бригады обнаружили лежащего возле ТП № 452 со стороны трансформаторного отсека электромонтёра. Дверцы отсека были открыты.

Необеспечение безопасности работы персонала организации на ТП 10/0,4 кВ № 452 в соответствии с типовым проектом, а именно: ТП 10/0,4 кВ № 452 не оснащена механическими блокировками от снятия сетчатого ограждения или заградительного барьера при нахождении силового трансформатора под напряжением.

При выполнении технического обслуживания, среднего и капитального ремонта, а также при выполнении работ по реконструкции комплектных трансформаторных подстанций киоскового типа трансформаторный отсек оснащён механическими блокировками от снятия сетчатого ограждения или заградительного барьера при нахождении силового трансформатора под напряжением в соответствии с проектными решениями.

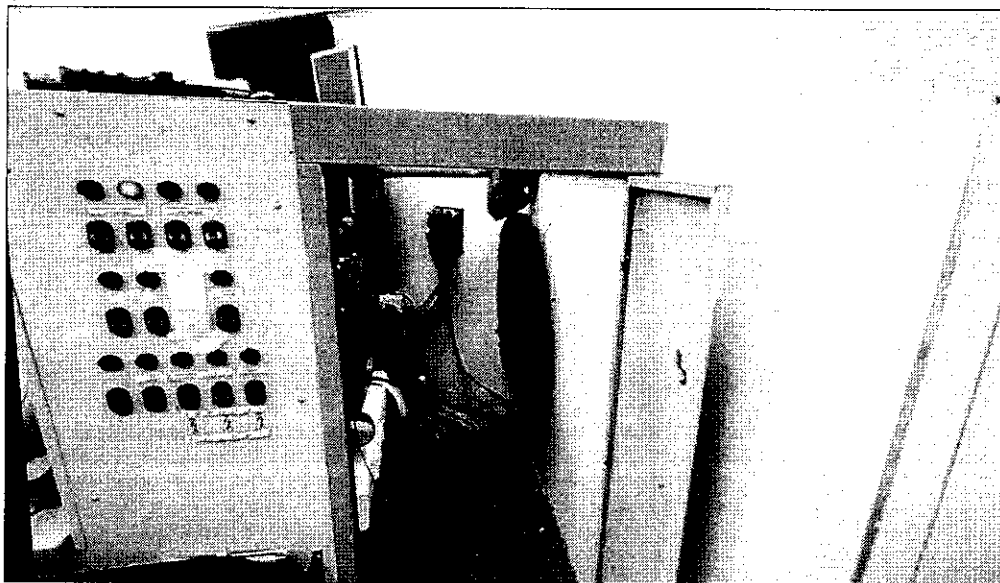
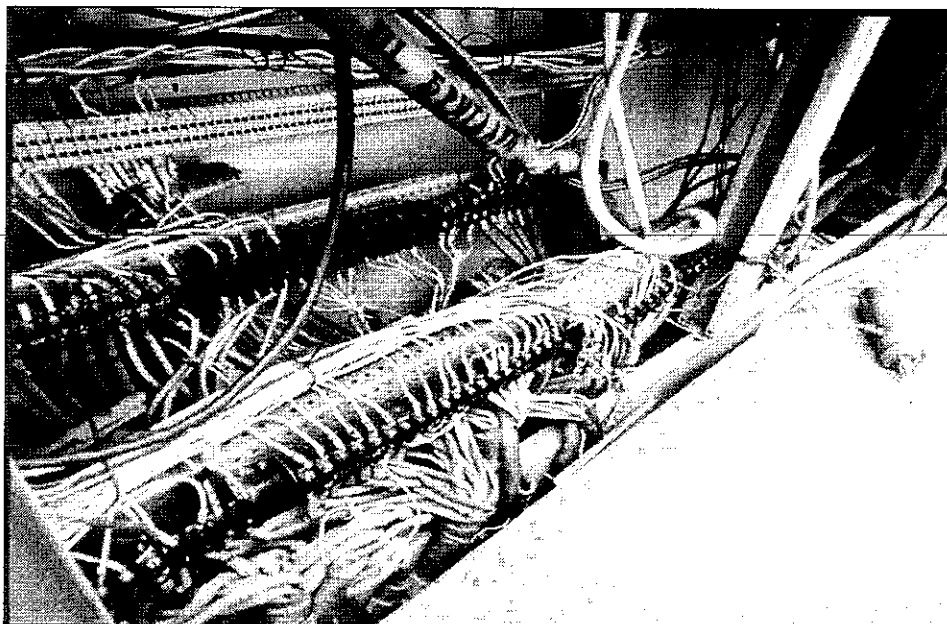
напряжения используются 220 В. В верхней части первой секции (над клеммными группами) смонтированы воздушные линии высокого и низкого давления. Монтаж выполнен на металлической пластине, закреплённой к каркасу пульта.

Самовольное расширение рабочего места, выразившееся в снятии защитного ограждения клеммных групп 220 В цепей управления

технологического электрооборудования стенда Т-2 ЭИО-21, чем нарушены требования п. 4.2 ПОТЭЭ.

Руководителями, ответственными за проведение ремонтных работ в энергоустановках, обеспечен осмотр места проведения работ, подготовка к безопасному проведению работ, применение СИЗ при выполнении работ.

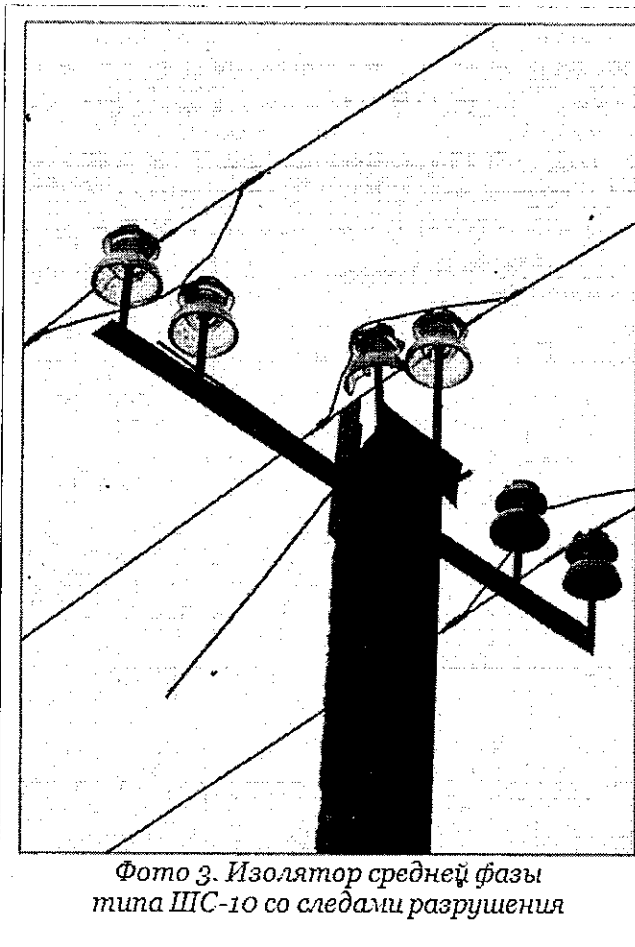
*Фото 3. Изолятор средней фазы  
типа ШС-10 со следами разрушения*

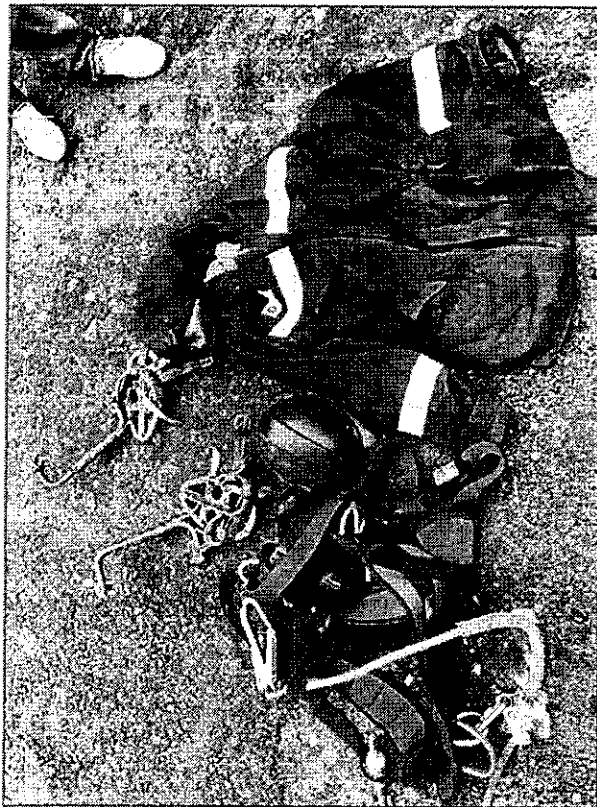
Фото 4. СИЗ пострадавшего

- правильного применения средств индивидуальной защиты (неприменение индивидуального сигнализатора напряжения, указателя напряжения, страховочной системы для выполнения работ на высоте в полном объёме, термостойких перчаток, термостойкого подшлемника – нарушение п.п. 1.35, 1.36, 1.52 инструкции по охране труда № 4 электромонтёра по эксплуатации распределительных сетей Стругокрасненского РЭС ПО «Северные ЭС», п. 2 Приложения 10 Правил охраны труда при работе на высоте, утверждённых приказом Минтруда России от 16.11.2020 № 782н) (при этом необходимые защитные средства находились в бригадном автомобиле на месте работ);

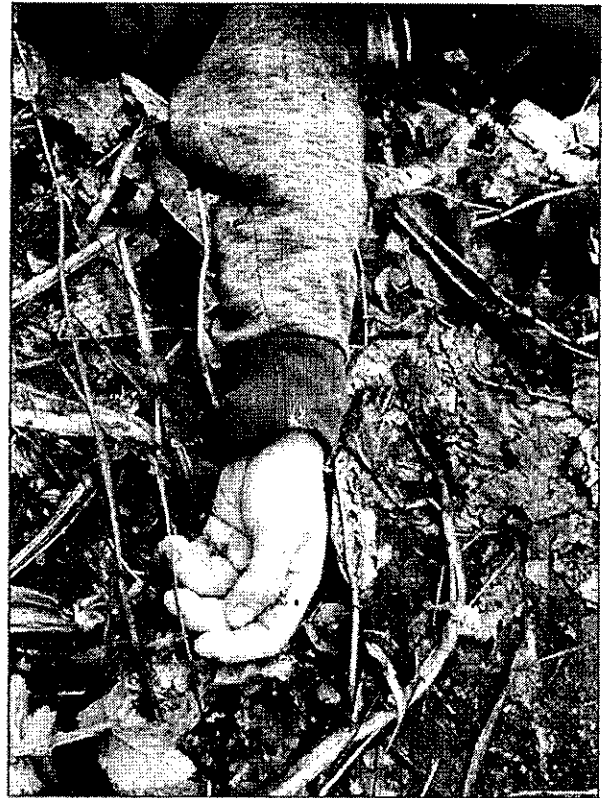
Фото 5. Следы воздействия электрического тока и термический ожог кожного покрова левой руки пострадавшего

Приближение пострадавшего к токоведущим частям, находящимся под напряжением, на расстояние менее допустимого – нарушение п. 3.3. ПОТЭЭ.
