**Информация о несчастных случаях со смертельным исходом,
произошедших в ходе эксплуатации энергоустановок организаций,
подконтрольных органам Ростехнадзора, в 2022 году**

**3. Уроки, извлечённые из несчастных случаев со смертельным исходом,
подготовленные на основе материалов,
представленных территориальными органами**

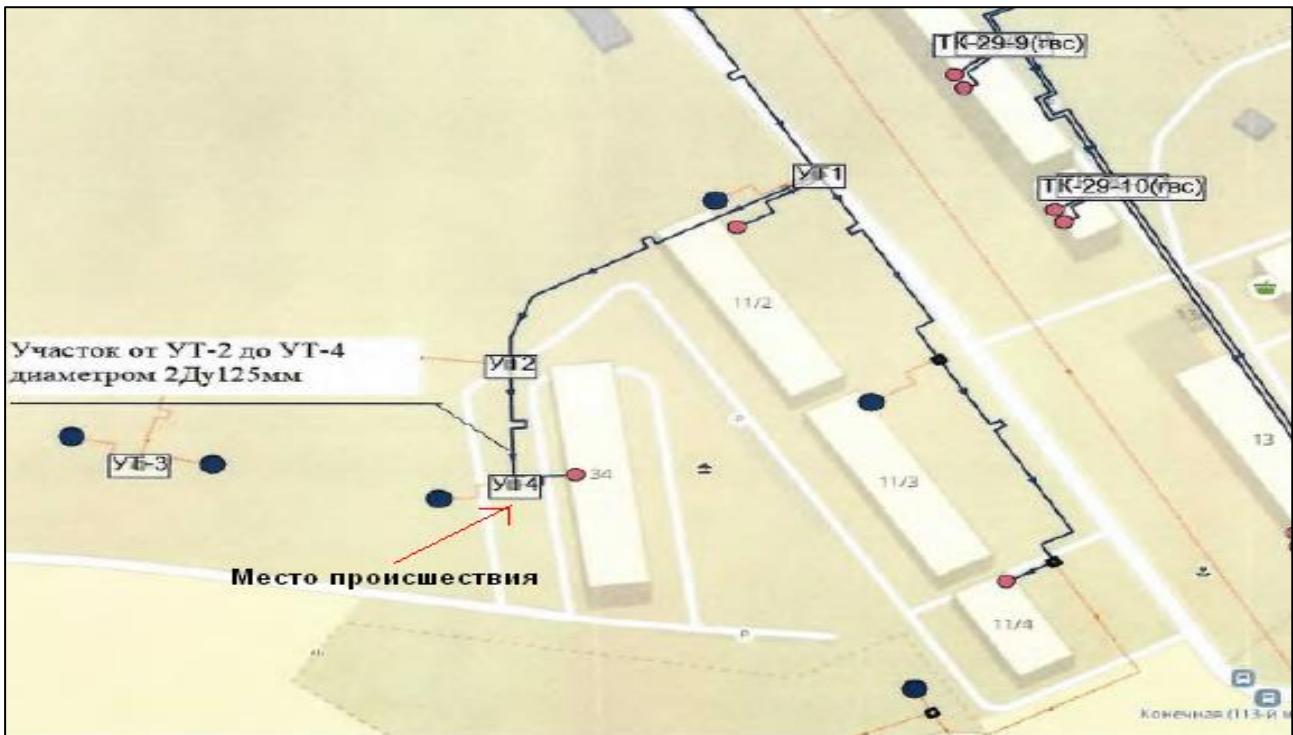
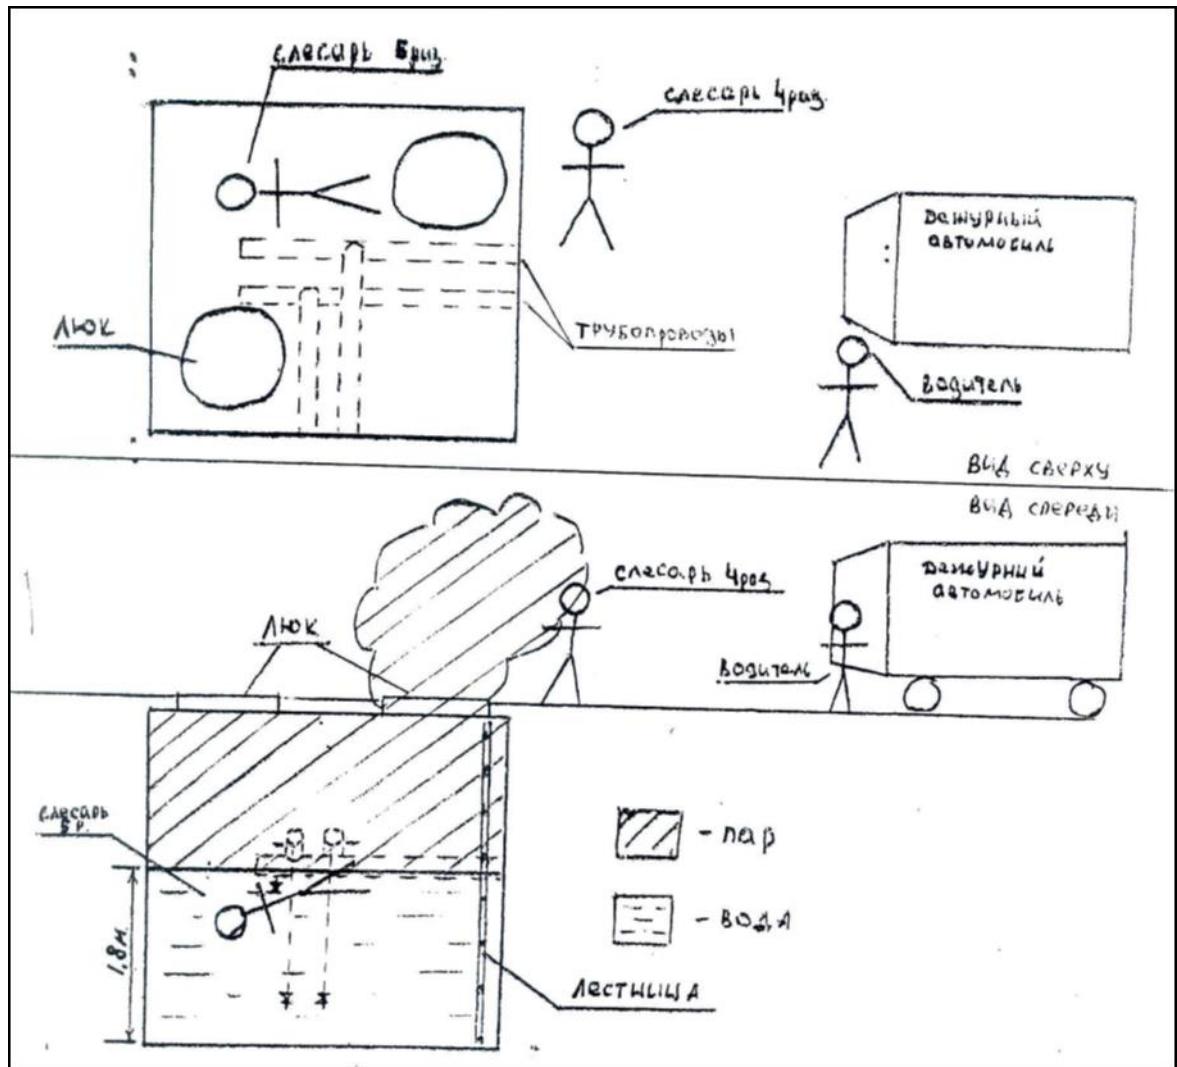
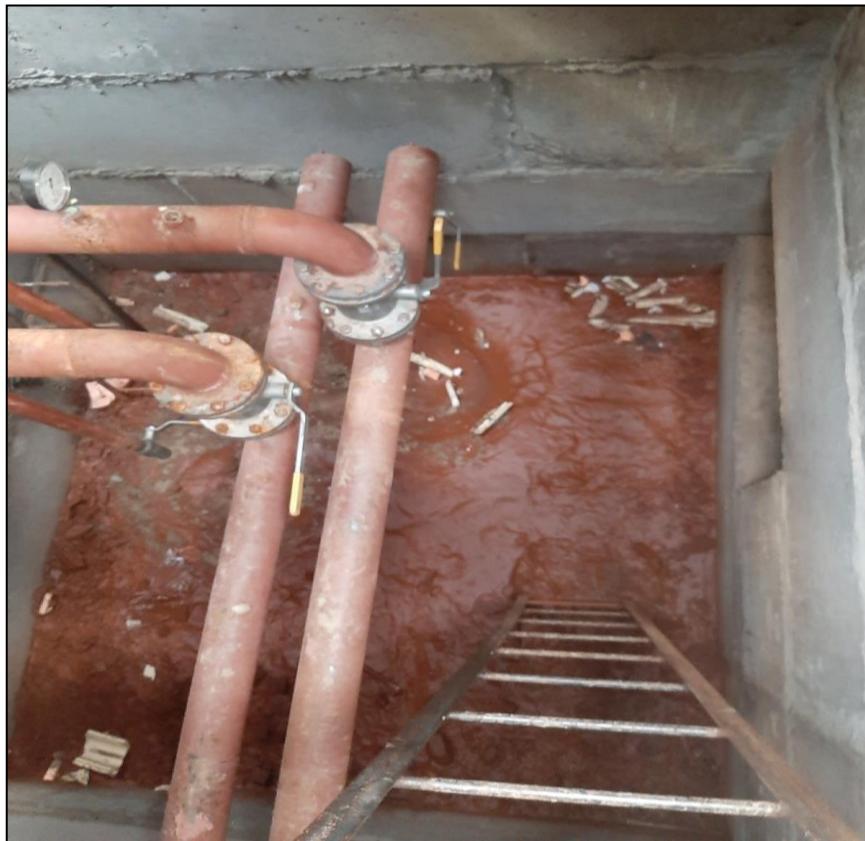
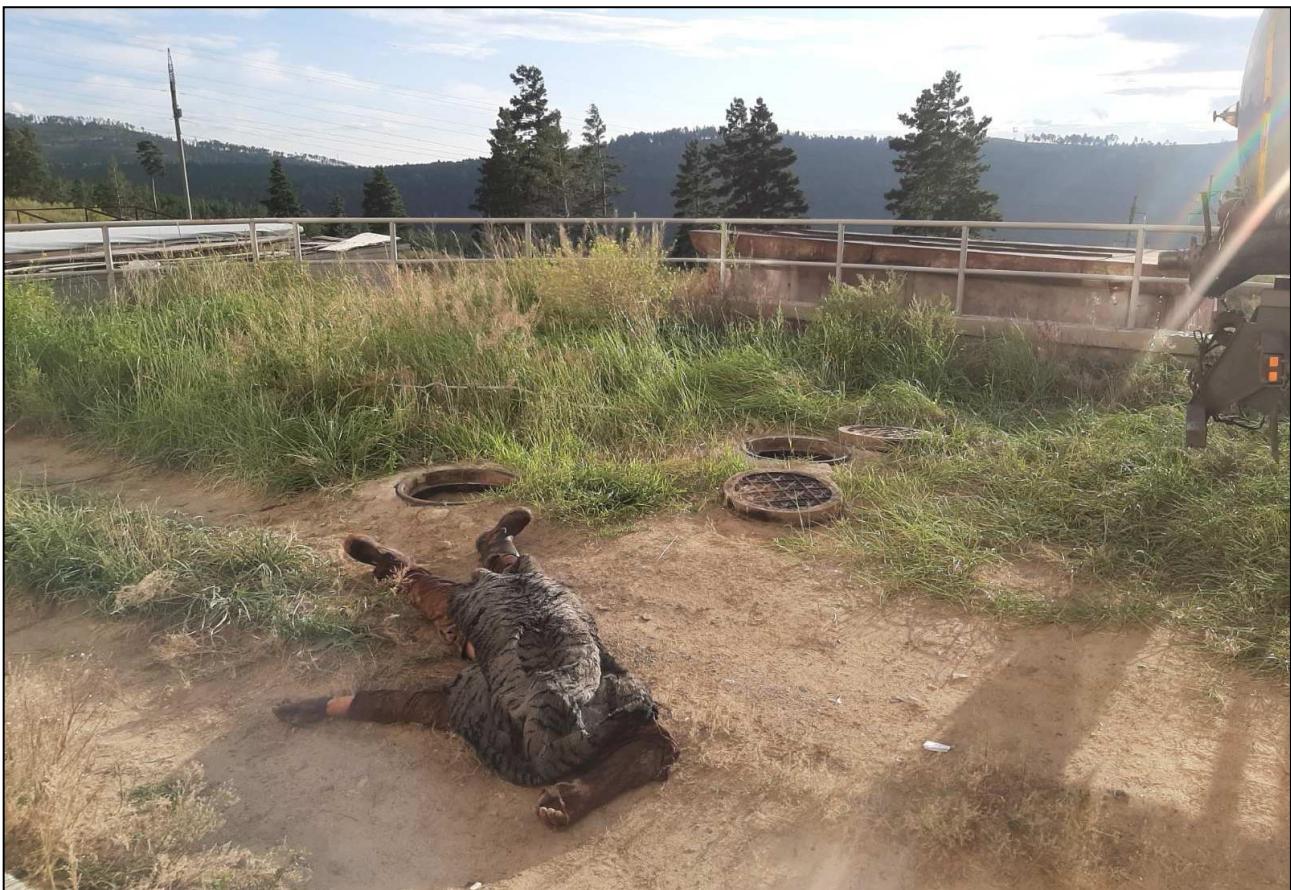
На момент приезда внутри тепловой камеры не было парения, было сухо. Видимость была хорошая. Далее слесарь 1 по установленной в тепловой камере металлической лестнице спустился вниз, встал на трубы и открыл при помощи руки дренажный шаровой кран. Слесарь 2 находился возле люка. Переговоры между собой вели словесно. После открытия дренажа, через 3-4 минуты слесарь 1 вылез из тепловой камеры, так как внутри камеры температура горячего воздуха была примерно 40°C , шло испарение. Подождав 10 минут, слесарь 1 и слесарь 2 услышали звук выхода воды, видимость в тепловой камере начала сокращаться, из камеры шёл пар, и слесарь 1 спустился в тепловую камеру, фонарь не взял.

не видел, до какого уровня тепловая камера наполнялась водой, так как не было видимости. Через 2 минуты слесарь 1 перестал откликаться. Однако согласно проведённому расчёту объёма слитого теплоносителя через дренажный вентиль в тепловой камере УТ-4 тепловой сети от котельной Юго-Западная, ориентировочное заполнение объёма тепловой камеры (от дна до оси трубопровода) составило 26 минут, отсюда следует, что контроль за спуском воздуха отсутствовал в течение 25-30 минут. Слесарь 2 принял решение спуститься в тепловую камеру, взял фонарь. В тепловой камере видимость была нулевая,

на расстоянии вытянутой руки ничего не было видно. Слесарь 2 шёл по трубе и искал слесаря 1, в это время вода шла, то есть дренаж не был закрыт. Тепловая камера была наполнена водой до уровня труб (1,8 м). Дренаж был открыт на $\frac{1}{4}$ отверстия. Слесарь 2 закрыл дренаж и стал светить фонарём вниз, увидел

Согласно выписке из судебного медицинского заключения смерть слесаря 1 наступила от механической асфиксии от закрытия дыхательных путей жидкостью (водой) при утоплении.

Неудовлетворительная организация производства работ, выразившаяся в неэффективном функционировании системы управления охраной труда, а именно:

отсутствие контроля со стороны ответственных должностных лиц за обеспечением безопасного производства работ;

выполнение работ без наряда-допуска и назначения ответственного руководителя работ;

Необеспечение безопасности работников при эксплуатации оборудования, осуществлении технологических процессов, а также применяемых в производстве инструментов, сырья и материалов, необеспечение обучения пострадавшего безопасным методам и приёмам выполнения работ в ограниченных и замкнутых пространствах.

Нарушение п. 4.1.6 Правил техники безопасности при эксплуатации тепломеханического оборудования электростанций и тепловых сетей, утверждённых Минтопэнерго России 03.04.1997 (далее – РД 34.03.201-97), в соответствии с которым работы в камерах, колодцах должны проводиться по наряду-допуску.

Нарушение п. 3.6 части 1 Инструкции по охране труда для слесаря по ремонту тепловых сетей № VIII-4 от 29.01.2021, в соответствии с которым вход в запаренные подземные и подвальные помещения запрещается (спуск в подземные (подвальные) сооружения при температуре воды на полу выше 45°C независимо

от её уровня не допускается; при более низкой температуре спуск разрешается при уровне воды до 20 см).

Нарушение п. 2.8.14 РД-34.03.201-97, в соответствии с которым запрещается работа в подземном сооружении или резервуаре при уровне воды в нём над уровнем пола выше 200 мм, а также при температуре воды выше 45 °С (спуск рабочих в заполненные паром подземные сооружения и подвальные помещения независимо от температуры воздуха в них не допускается).

Нарушение п. 2.8.7 РД-34.03.201-97, согласно которому до начала и во время работы в подземном сооружении или резервуаре должна быть обеспечена естественная или принудительная его вентиляция (естественная вентиляция камер и каналов должна создаваться открытием не менее двух люков с установкой около них специальных козырьков, направляющих воздушные потоки в люки; до спуска людей в подземное сооружение или влезания в резервуар продолжительность естественной вентиляции должна составлять не менее 20 мин).

В соответствии с Правилами в перечень объектов УУЭК, относящихся к ОЗП, внесена тепловая камера.

Обеспечено проведение обучения персонала безопасным методам и приёмам выполнения работ в ОЗП до начала проведения работы в ОЗП.

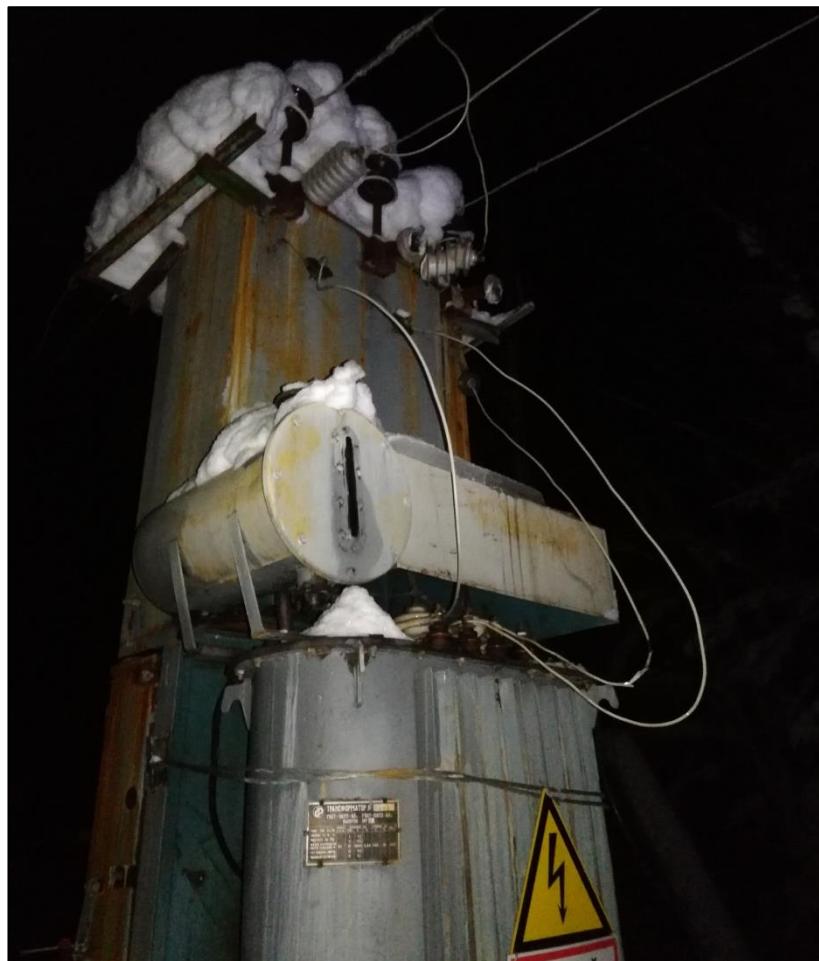
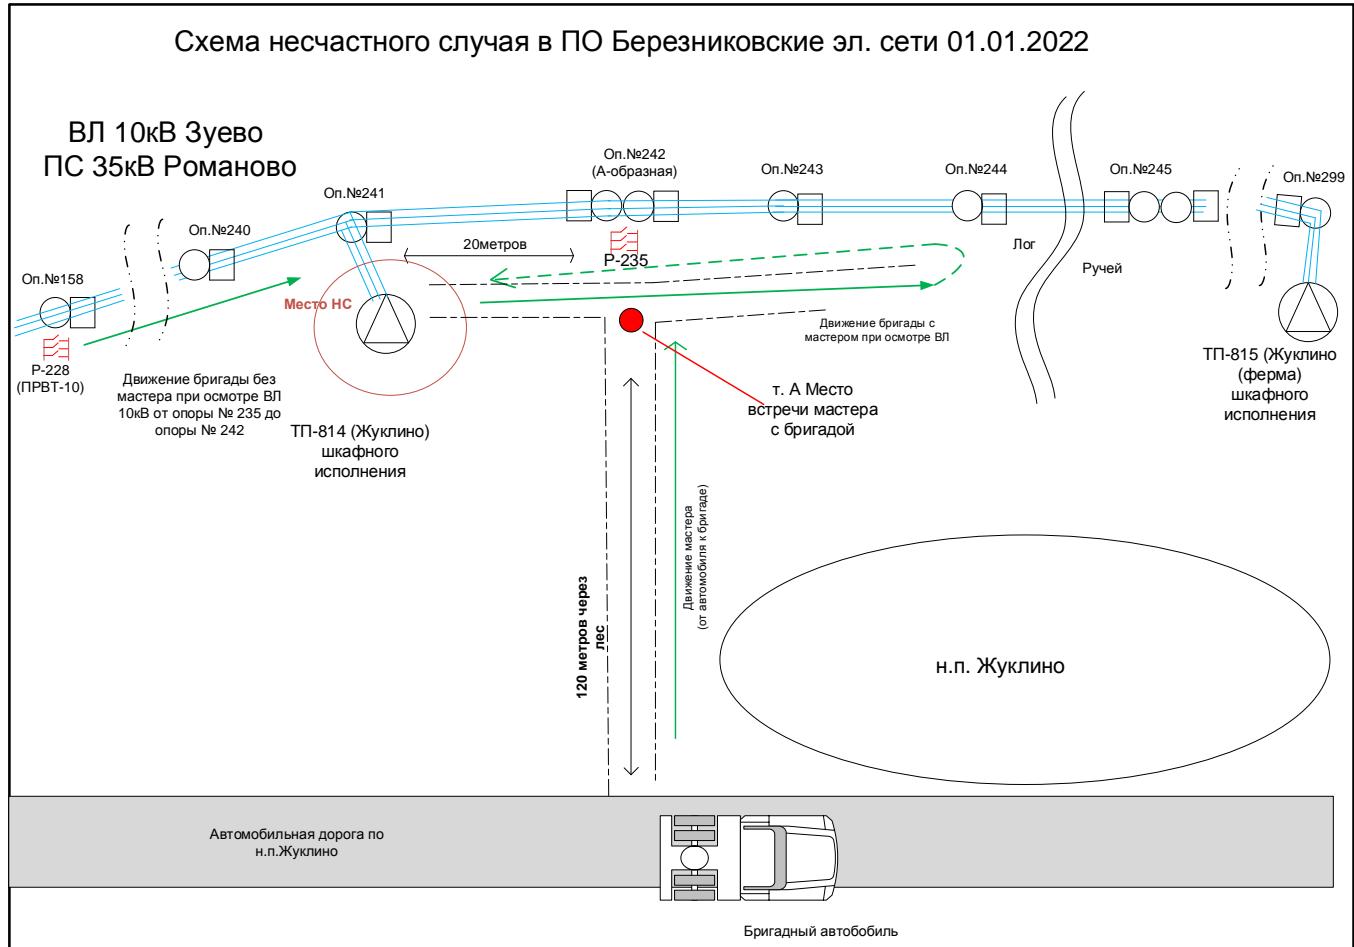
до электромонтёров 1 и 2, что необходимо дальше продолжать осмотр ВЛ. Все вместе они продолжили осмотр ВЛ, но, дойдя до лога и не выявив замечаний, направились обратно для повторного осмотра КТП. По прибытии на место мастер самостоятельно произвёл осмотр КТП и дал команду электромонтёру 1 подняться на КТП для того, чтобы отодвинуть (поправить) разрушенный ОПН-10 кВ средней фазы, который висел на проводе. При подъёме на КТП электромонтёр 1 прикоснулся к токоведущим частям, находящимся под напряжением, и был

поражён электрическим током. Мастер за края одежды снял пострадавшего с КТП, но не смог оказать ему первую помощь по причине высокого снежного покрова

В нарушение требований ст. 212, 214 Трудового Кодекса Российской Федерации работодатель не обеспечил безопасность работников при эксплуатации зданий, сооружений, оборудования, осуществлении технологических процессов, а также применяемых в производстве инструментов, сырья и материалов.

Выполнение работ без проведения организационных и технических мероприятий по обеспечению безопасности работ, расширение рабочего места и объёма задания без определения возможности безопасного выполнения работ, необходимых и достаточных мер безопасности, учитывающих фактическое место расположения дефекта на КТП в нарушение:

Выполнение работ на оборудовании КТП без отключения питающей линии напряжением выше 1000 В – нарушение п. 30.1 ПОТЭЭ.

Распорядительным документом ПО БЭС введён запрет на проведение осмотров электросетевого оборудования, подключенного после ПРВТ 6-10 кВ, до отключения всех фаз ПРВТ и проверки отсутствия напряжения на ВЛ, подключенной после ПРВТ.

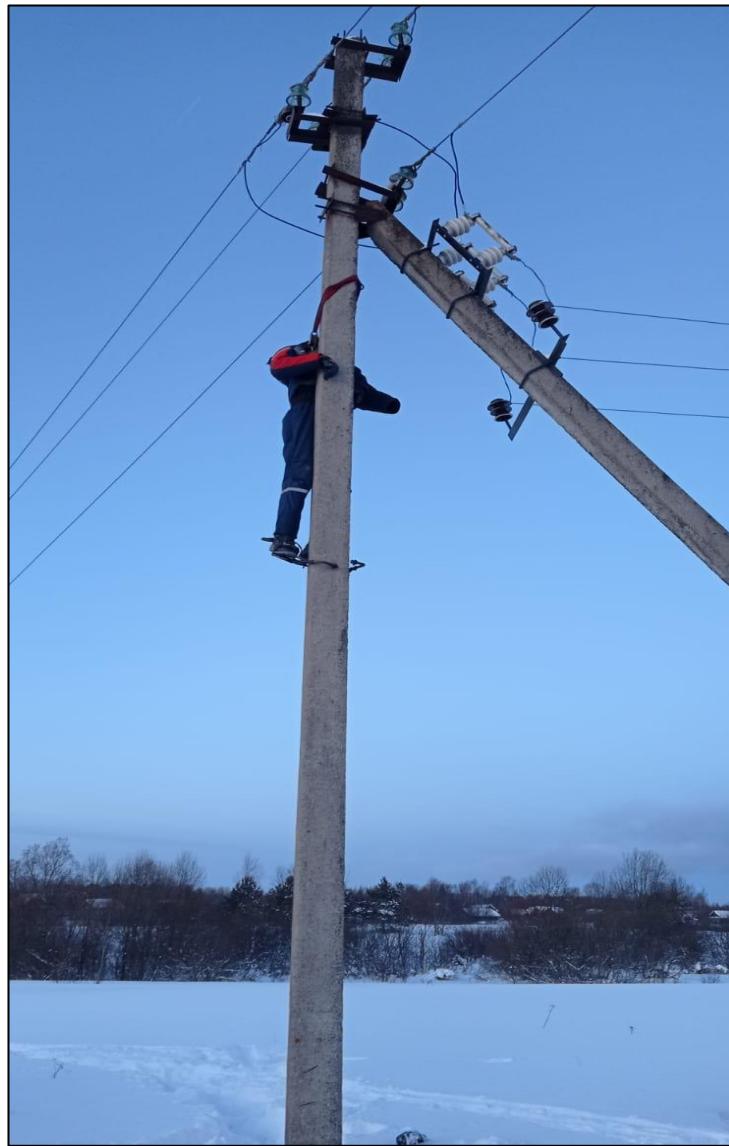
В то время, когда электромонтёр 2 возвращался к бригадному автомобилю, электромонтёр 1 с применением лаз и безлямочного монтерского пояса поднялся на опору к конструкции ПКТ и при попытке замены предохранителя (что подтверждается наличием исправного предохранителя лежавшем на конструкции нижней траверсы) без применения каких-либо электрозащитных средств приблизился к контактам предохранителя 10 кВ находящегося под напряжением.

Электромонтёр 2, возвращаясь к бригадному автомобилю, пройдя 2/3 расстояния, за спиной услышал хлопок, обернувшись, увидел висящего на опоре № 126 электромонтёра 1.

Снятие и установка новых предохранителей производилась под напряжением без снятия нагрузки на ВЛ 10 кВ, чем нарушен п. 3.10 ПОТЭЭ;

Выполнение работ на ВЛ без защитного заземления, чем нарушены п. 20.1-20.3, 22.1-22.2, 22.6 ПОТЭЭ;

Приближение пострадавшего к токоведущим частям электроустановки, находящейся под напряжением, на расстояние менее допустимого, чем нарушены п. 3.3, 4.8, 38.73 ПОТЭЭ;

Неприменение пострадавшим средств защиты: диэлектрические перчатки, диэлектрическая штанга, указателя напряжения УВН-10 кВ, средства защиты лица и глаз от механических воздействий и рисков термических повреждений электрической дугой, чем нарушены п. 3.11, 4.8, 19.1, 38.81 ПОТЭЭ;

Проведён внеплановый инструктаж персоналу филиала ПАО «Россети Центр» - «Тверьэнерго», выполняющему работы в аварийной ситуации, с изложением обстоятельств и причин несчастного случая.

Проведена внеплановая специальная оценка условий труда на рабочем месте электромонтёра оперативно-выездной бригады Удомельского РЭС.
