**Информация о несчастных случаях со смертельным исходом,
произошедших в ходе эксплуатации энергоустановок организаций,
подконтрольных органам Ростехнадзора, в 2023 году**

**3. Уроки, извлечённые из несчастных случаев со смертельным исходом,
подготовленные на основе материалов,
представленных территориальными органами**

3.1 Несчастный случай со смертельным исходом, произошедший в филиале АО «Донэнерго» Шахтинские межрайонные электрические сети

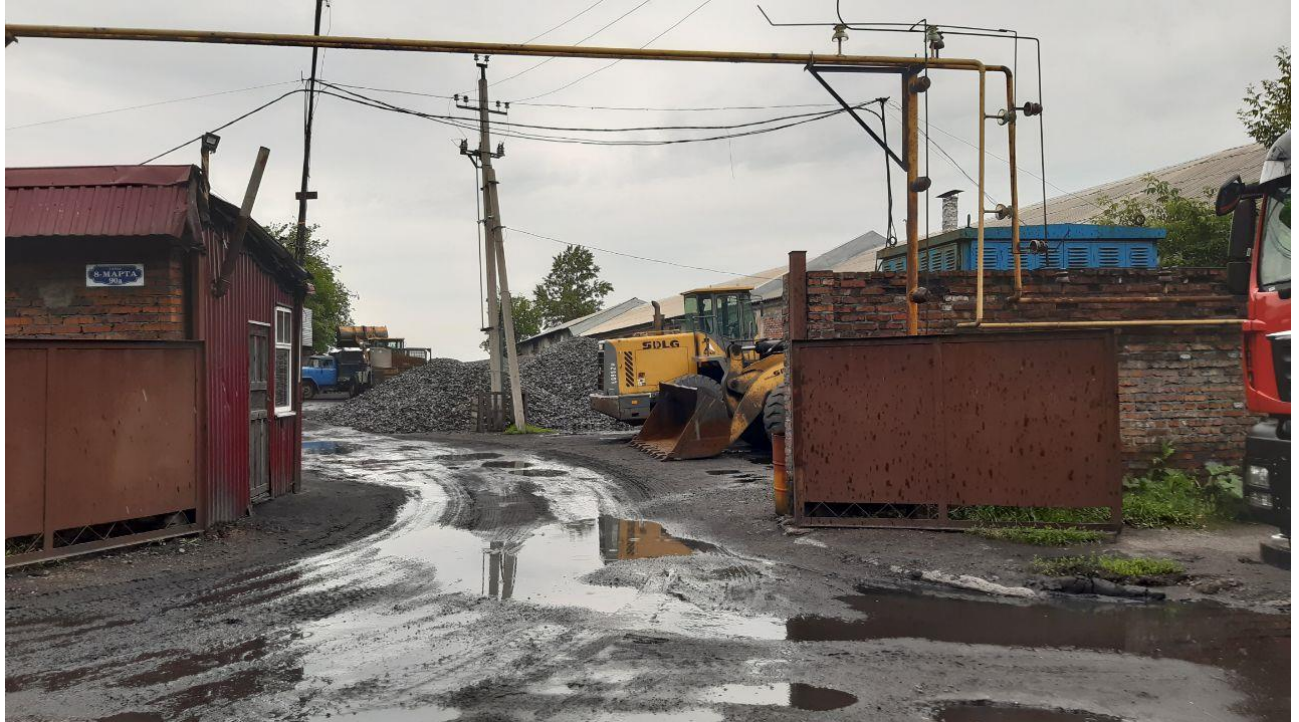
Опора № 7/1 воздушной линии электропередачи 6 кВ Л-815

После отключения ТП-188 совместно принято решение об отключении ТП-0394, технологически подключённую к ВЛ-6 кВ Л-815, территориально находящуюся по близости. ЭМ1, ЭМ2 и ДЭМ, расширив объём задания, попытались отключить разъединитель на опоре № 7/1 в сторону ТП-0394. Разъединитель не отключился. В целях осмотра разъединителя ЭМ2 и ДЭМ принесена и установлена к опоре неинвентарная металлическая раздвижная лестница, по которой ЭМ1 поднялся к конструкции разъединителя. При этом ЭМ1

к конструкции РЛНД, ЭМ1 коснулся правой рукой подвижного контакта ф. «В» разъединителя и был поражён электрическим током. Прибывшая бригада скорой медицинской помощи констатировала смерть ЭМ1.

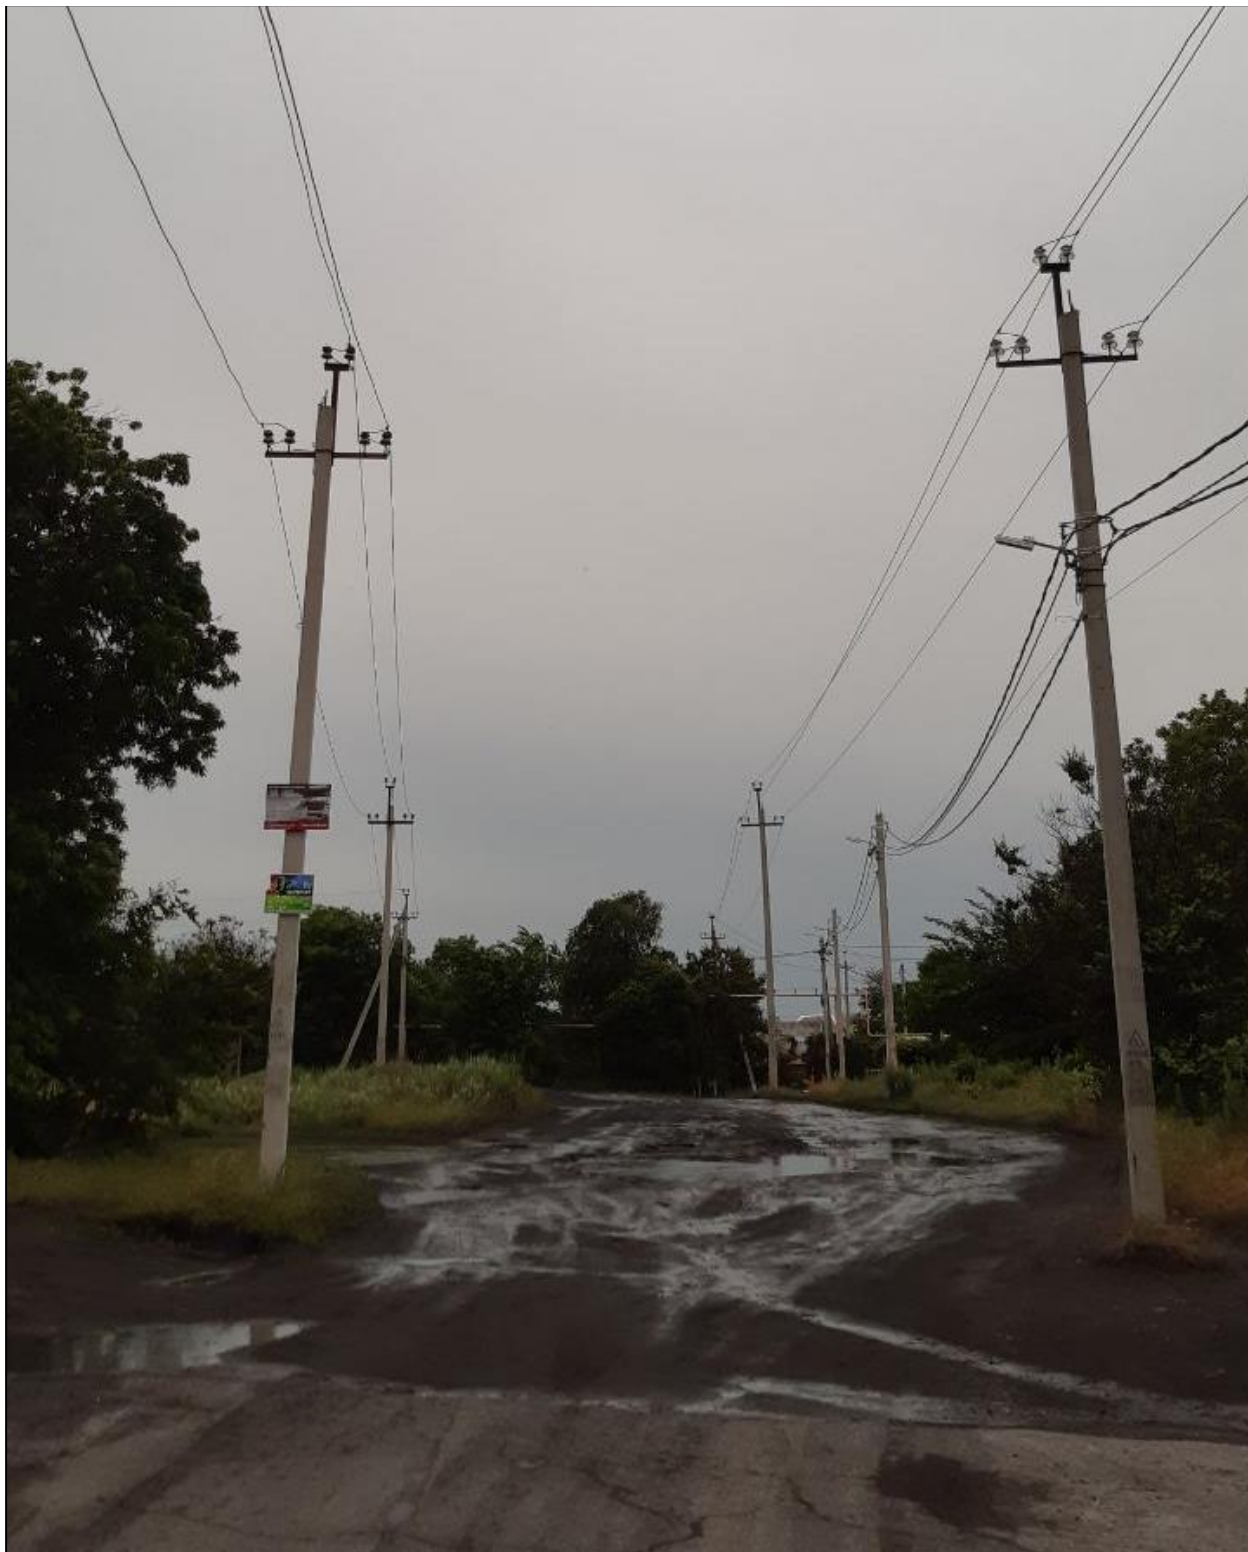
Воздушные линии электропередачи 6 кВ Л-815 (левее) и Л-805 (правее)

В 10:10 по команде ДД ОДГ бригада ДЭМ направлена к опоре № 8/1 ВЛ-6 кВ Л-805 для отключения ТП-188. К опоре № 8/1 бригада ДЭМ прибыла вместе с бригадой ЭМ1. Бригада ДЭМ выполняла отключение ТП-188, другая – осматривала трансформаторный разъединитель на опоре №8/1. Обсудили необходимость обрезки древесно-кустарниковой растительности, выполнять не стали, ввиду отсутствия задания на данный вид работы и возможного повреждения воздушной линии вследствие падения веток.

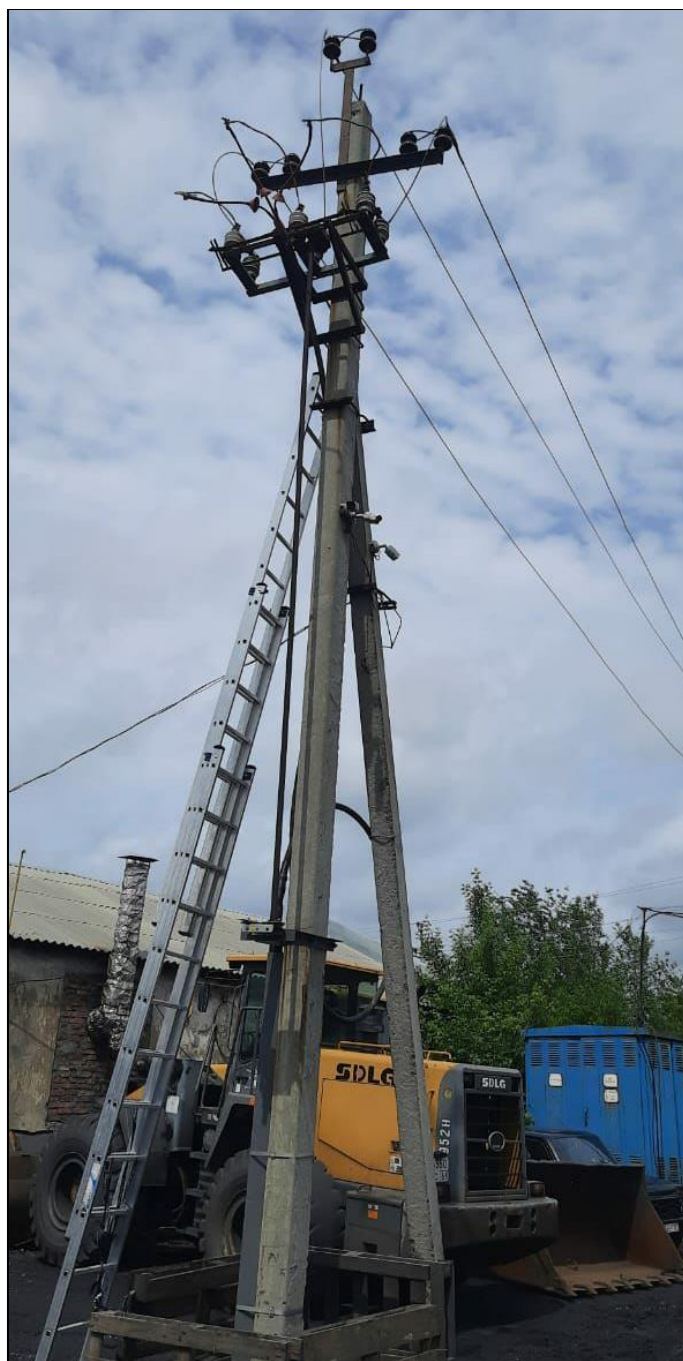
Опора № 7/1 воздушной линии электропередачи 6 кВ Л-815

- в применении в работе неинвентарных средств подъёма на высоту – лестницы раздвижной алюминиевой при подъеме на опору № 7/1 Л-815;

- в производстве работ на ВЛ ЭМ1 с применением электрозащитных средств, не предназначенных для выполнения конкретного метода работ и класса напряжения в электроустановках, а именно лестницы раздвижной алюминиевой при подъёме на опору № 7/1 Л-815.

Из эксплуатации изъяты неинвентарные средства подъёма на высоту в Артёмовском участке Шахтинского РЭС филиала АО «Донэнерго» Шахтинские МЭС.

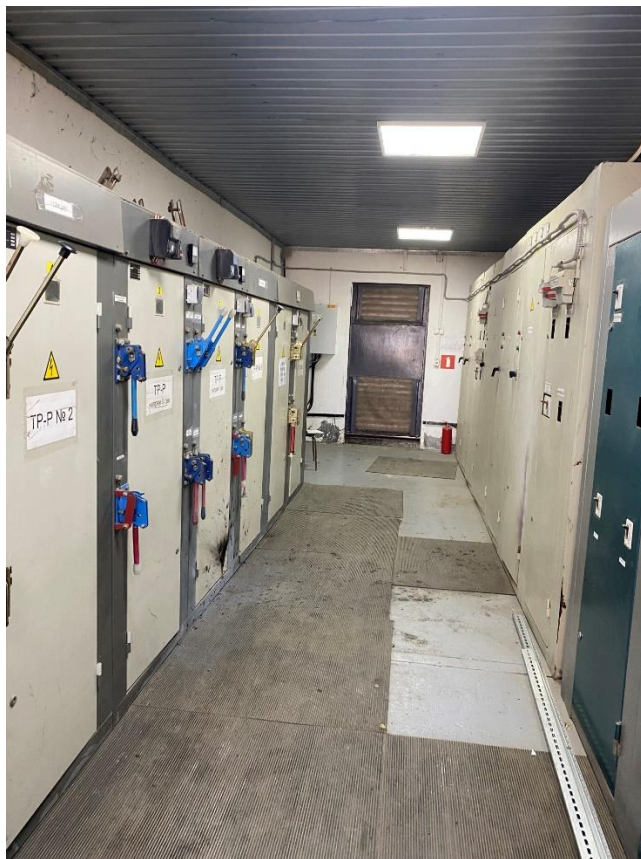
ТП (ЗРУ 6/0,4 кВ)

Мероприятия по подготовке рабочего места и допуск командированного персонала ООО «ЮгЭнергоРесурс» к работам в электроустановке ООО «ИЦ «ГиСМ» работниками ООО «ИЦ «ГиСМ», в электроустановках которой производились работы, не выполнялись и в устной форме были делегированы командированному персоналу.

Организационные мероприятия по обеспечению безопасного проведения работ в электроустановках, в частности оформление работ нарядом-допуском персоналом ООО «ИЦ «ГиСМ», и командированным персоналом ООО «ЮгЭнергоРесурс», выполнены не были.

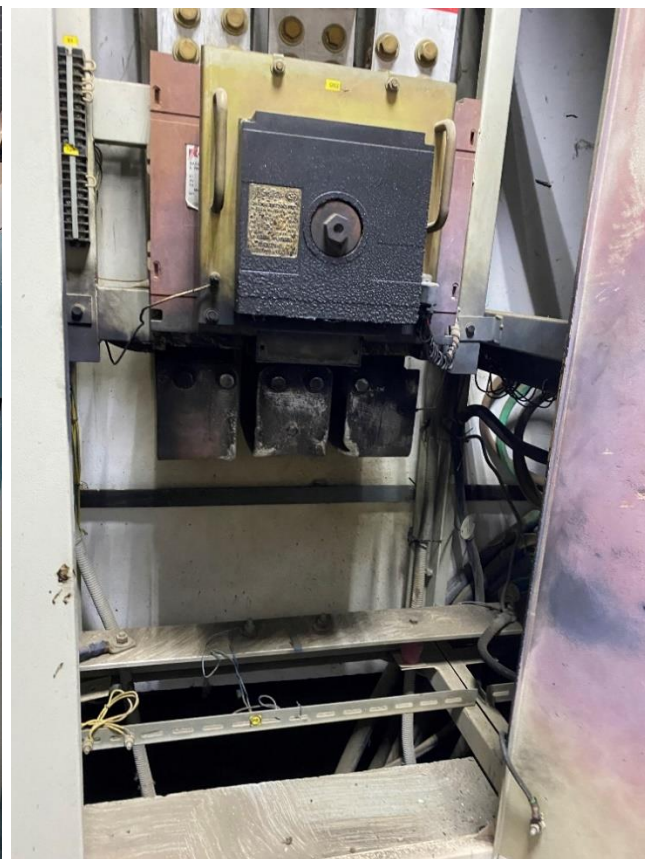
Шкаф 0,4 кВ № 2 «Перекресток ввод № 2»

Главный инженер открыл ЗРУ 6/0,4 кВ ТП и показал ячейку 0,4 кВ № 2 «Перекресток ввод № 2», в которой необходимо было выполнить работы по замене трансформаторов тока, расположенных на верхних шинах 0,4 кВ, отходящих

от АВ-0,4 кВ. Выполнение необходимых отключений главным инженером в устной форме было делегировано командированному персоналу. Производитель работ, отключив напряжение на верхних контактах АВ-0,4 кВ внутри ячейки 0,4 кВ № 2 «Перекресток ввод № 2», посредством привода АВ-0,4 кВ, предварительно

не оградив оставшиеся под напряжением и расположенные вблизи рабочего места токоведущие части (нижние контакты АВ-0,4 кВ), приступил к работе.

Ориентировочно в 02:30 06.09.2023 производитель работ при проведении работ выронил металлический накидной гаечный ключ, который упал на находящиеся под напряжением, отходящие от АВ-0,4 кВ шины 0,4 кВ, в результате чего возникла электрическая дуга. Производитель работ отскочил от ячейки, его спецодежда была обгоревшей и частично горела. Находящиеся рядом мастер электромонтажного участка и электромонтажник помогли снять и потушить горевшую одежду, вывели пострадавшего из помещения ЗРУ 6/0,4 кВ ТП на улицу, одновременно была вызвана бригада скорой медицинской помощи. Скорая медицинская помощь прибыла в 02:50 и отвезла производителя работ в лечебное учреждение. Пострадавший перед приездом скорой медицинской помощи находился в сознании, общался, сам дошёл до автомобиля скорой медицинской помощи. Согласно медицинскому заключению полученная им травма отнесена к категории тяжелых. По результатам обследования поставлен диагноз: «Электротравма». Ожог вольтовой дугой туловища, промежности, верхних
