**Информация о несчастных случаях со смертельным исходом, произошедших в ходе эксплуатации энергоустановок организаций, подконтрольных органам Ростехнадзора, за 3 месяца 2022 года**

**1. Анализ несчастных случаев со смертельным исходом, произошедших в поднадзорных Ростехнадзору организациях**

3. Уроки, извлечённые из несчастных случаев со смертельным исходом, подготовленные на основе материалов, представленных территориальными органами

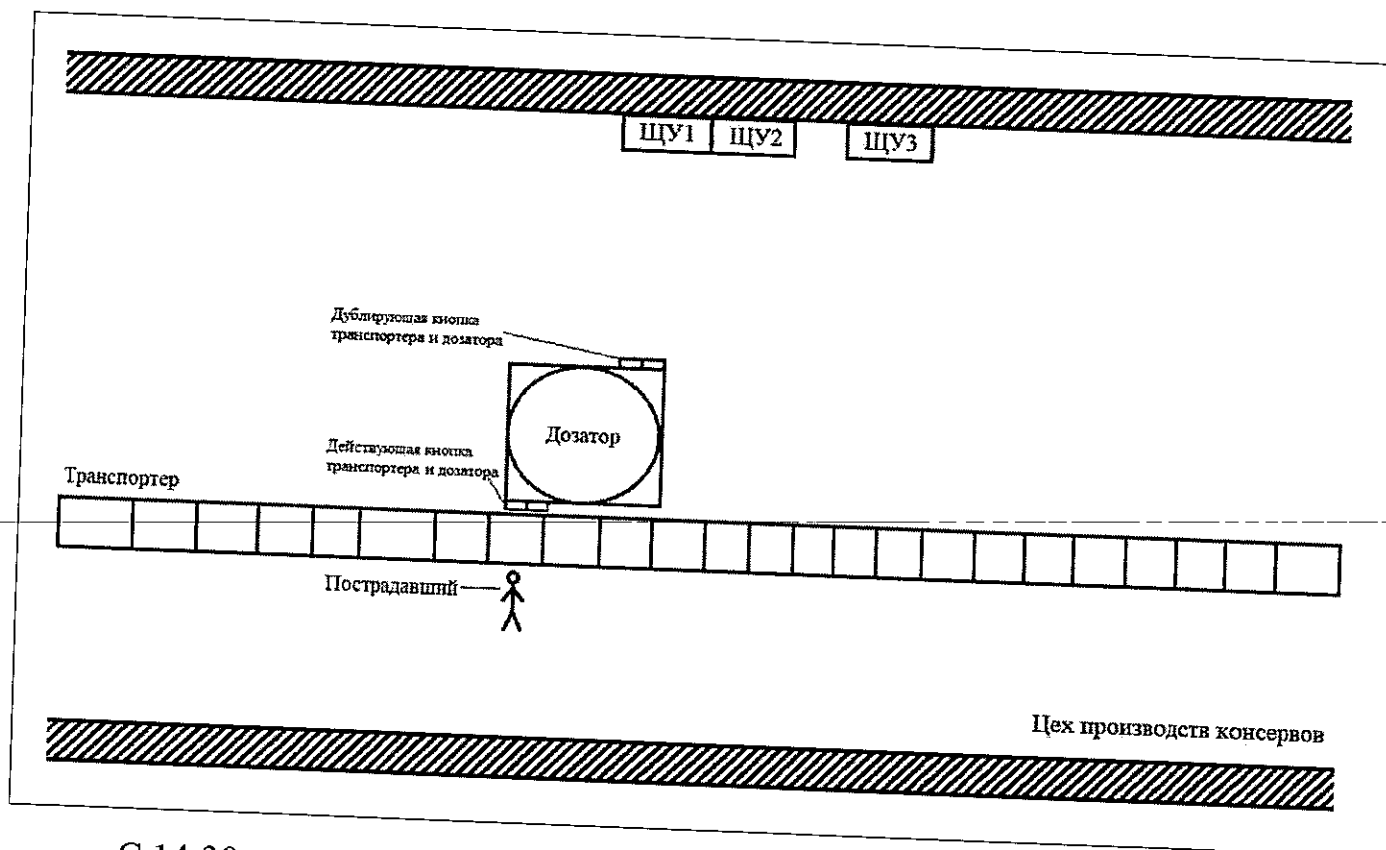
После совещания главный энергетик и электрослесарь ООО «Вяземские консервы» пошли в цех по производству консервов к дозатору. Главный энергетик показал электрослесарю место установки дублирующей кнопки. Причём документы на выполнение данных работ не оформлялись, а задание не выдавалось.

С 14:30 электрослесарь устанавливал дублирующую кнопку на дозаторе.

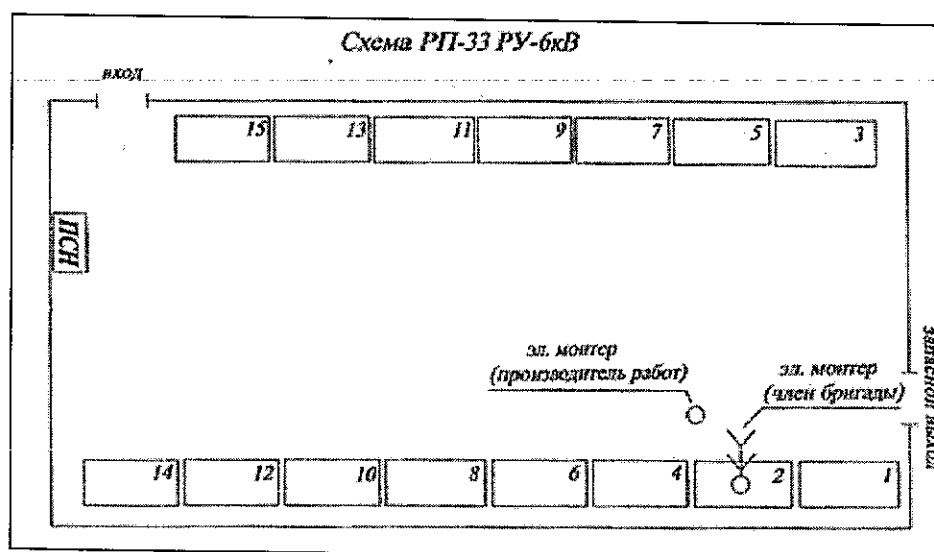
**Место работы. Верхний отсек ячейки ТН и БМРЗ**

В соответствии с характером работы в 08:00 был оформлен наряд-допуск для работы в электроустановках мастером смены оперативно-диспетчерской службы (далее – ОДС). В наряде-допуске прописано: «Допускающему, ответственному производителю работ и члену бригады поручается произвести капитальный ремонт ячейки № 2 РП-33 РУ-6 кВ, с заменой блока микропроцессорной релейной защиты (далее – БМРЗ) и проверкой

трансформатора напряжения (далее – ТН) и ограничителя напряжения (далее – ОПН). Работу начать 23.09.2021 в 08:00, работу закончить 23.09.2021 в 16:30. Меры по подготовке рабочих мест: –. Наименование электроустановок, в которых нужно провести отключения и установить заземления: РП-33 РУ-6 кВ яч. 1, РП-33 РУ-6 кВ яч. 2; что должно быть отключено и где заземлено: секционного вакуумного выключателя (далее – СВВ), шинного разъединителя секционного вакуумного выключателя (далее – ШРСВВ), шинного разъединителя трансформатора напряжения № 2 (далее – ШР ТН № 2), секционного разъединителя (далее – СР), снять предохранители, вкл. заземляющие ножи (далее – ЗН) шинного разъединителя трансформатора напряжения № 2, вкл. ЗН СР, Автомат 0,1 кВ ТН № 2. Отдельные указания: Перед началом работ вывести АВР ключом на яч. 1 РП-33. Рабочие места подготовлены, под напряжением остались: РП-33, 1, 2 секции 6 кВ, нижний отсек яч. 2».
