**Информация о несчастных случаях со смертельным исходом,  
произшедших в ходе эксплуатации энергоустановок организаций,  
подконтрольных органам Ростехнадзора, с января по май 2022 года**

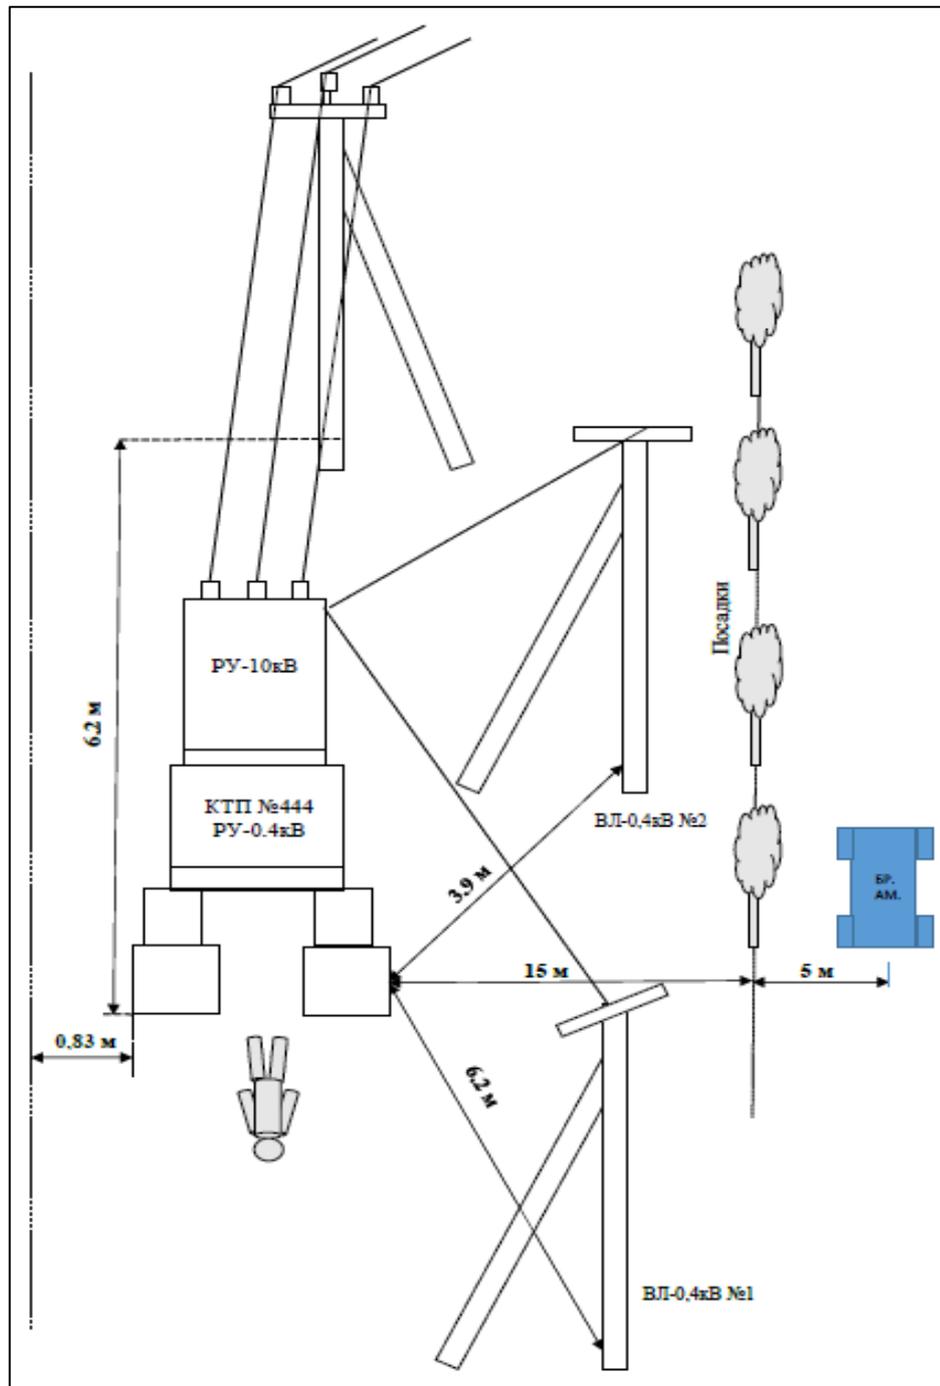
При открытии двери РУ-0,4 кВ левой рукой электромонтёр ОВБ потерял равновесие (по неустановленной причине) и допустил прикосновение правой рукой к токоведущим частям, находящимся под напряжением, а левой рукой к корпусу ТП, о чём свидетельствуют характерные следы от действия электрического тока на ладонях и теле пострадавшего.

Водитель услышал вскрик и увидел электромонтёра ОВБ у открытой двери низковольтного шкафа 0,4 кВ КТП 10/0,4 кВ №444, тот медленно присел на колени. Водитель приступил к оказанию первой помощи, в 00:12 он сообщил о произошедшем случае диспетчеру, тот вызвал бригаду скорой помощи.

Нарушение п. 3.3 Правил по охране труда при эксплуатации электроустановок, утверждённых приказом Минтруда России от 15.12.2020 № 903н: погибший допустил приближение к токоведущим частям

электроустановки, находящейся под напряжением, на недопустимое расстояние/непосредственное прикосновение.

Пересмотрен перечень идентифицированных опасностей, представляющих угрозу жизни и здоровью электромонтёров ОВБ.

Пересмотрена карта идентификации опасностей для электромонтёра ОВБ, скорректированы риски опасностей, разработаны мероприятия, направленные на снижение уровней опасностей.

Пересмотрена инструкция по охране труда для электромонтёра ОВБ.

Проведён внеплановый инструктаж персоналу ОВБ.

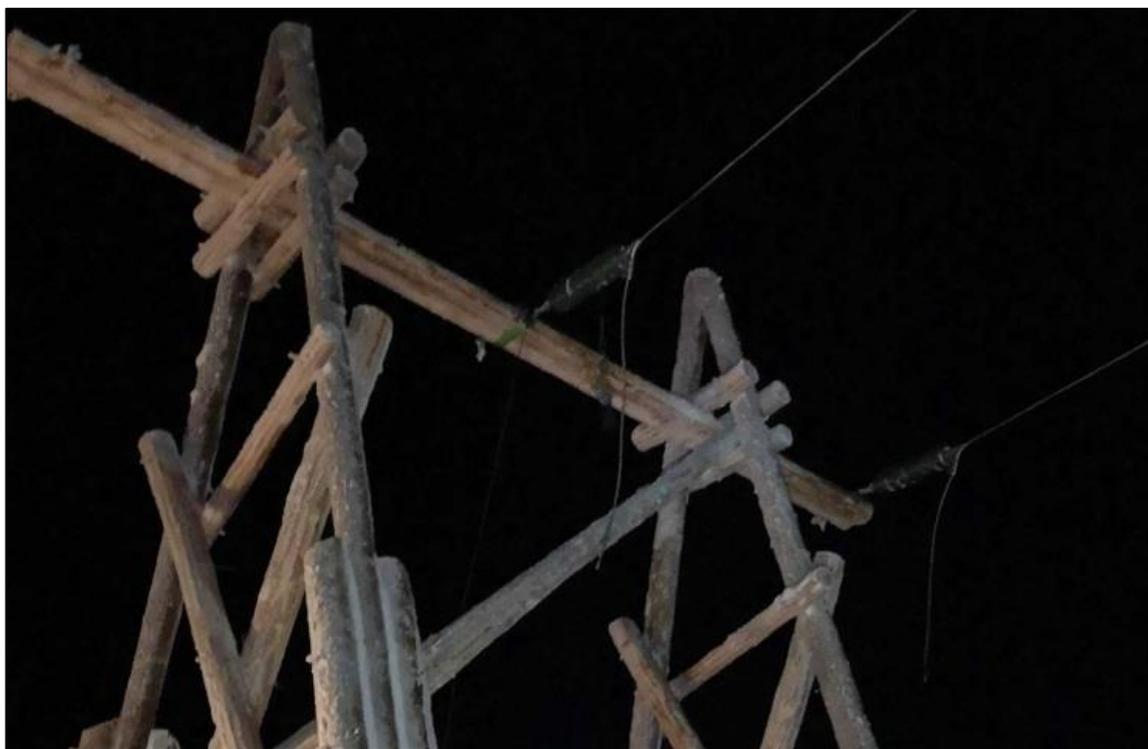
В 13:58 персонал РЭС-1 УВВС АО «НТЭК» произвели установку переносных заземлителей на трёх проводах на опоре № 199 ЛЭП-182.

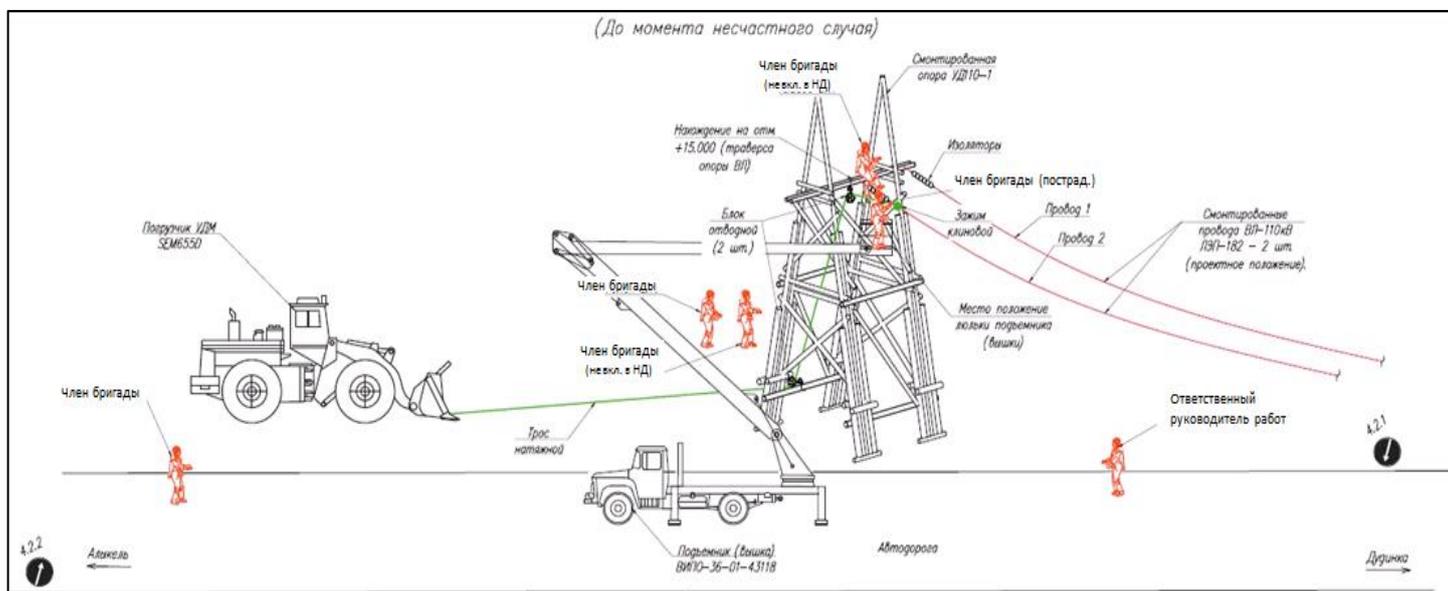
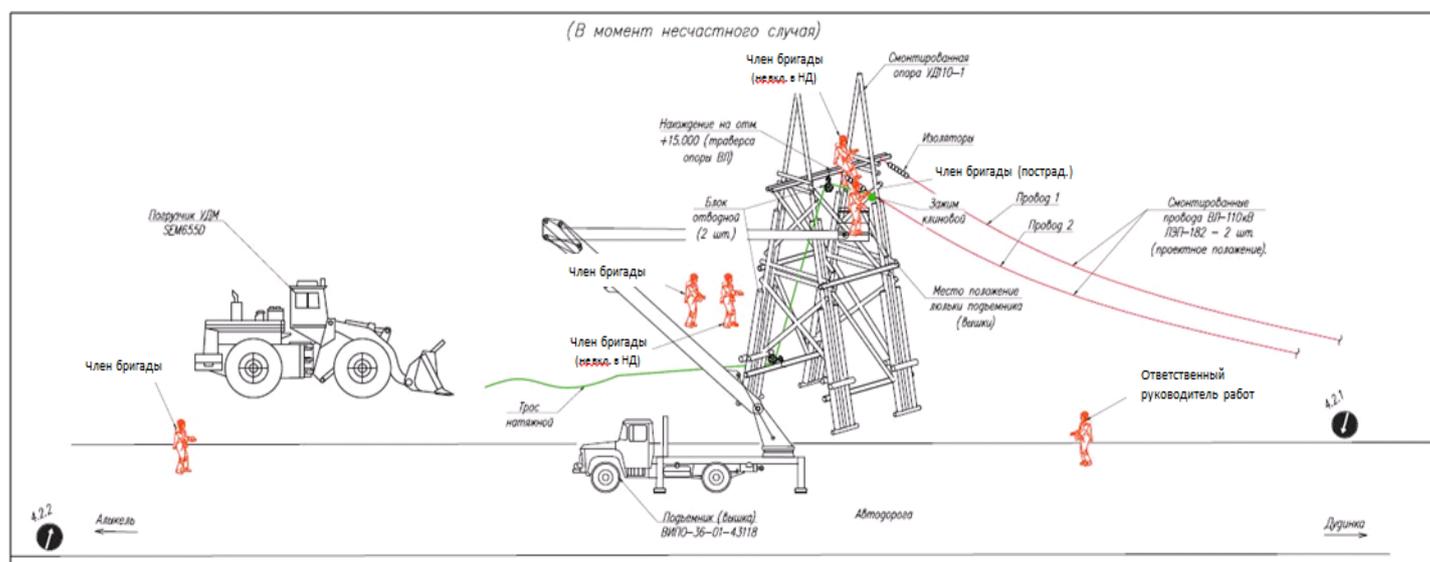
Производитель работ и электромонтёры-линейщики с люльки автогидроподъёмника произвели разрезку трёх проводов ВЛ-110 кВ ЛЭП-182 в пролёте опор № 199-200 на расстоянии 100 метров от опоры № 199. Далее был проведён монтаж проводов ВЛ-110 кВ ЛЭП-182 со стороны опоры № 200 на деревянную опору УД-110-1. Трое членов бригады соединяли и удлиняли провода, отходящие от опоры № 199 и лежащие на земле. После был выполнен монтаж первого провода (фаза 1) на деревянную опору УД-110-1.

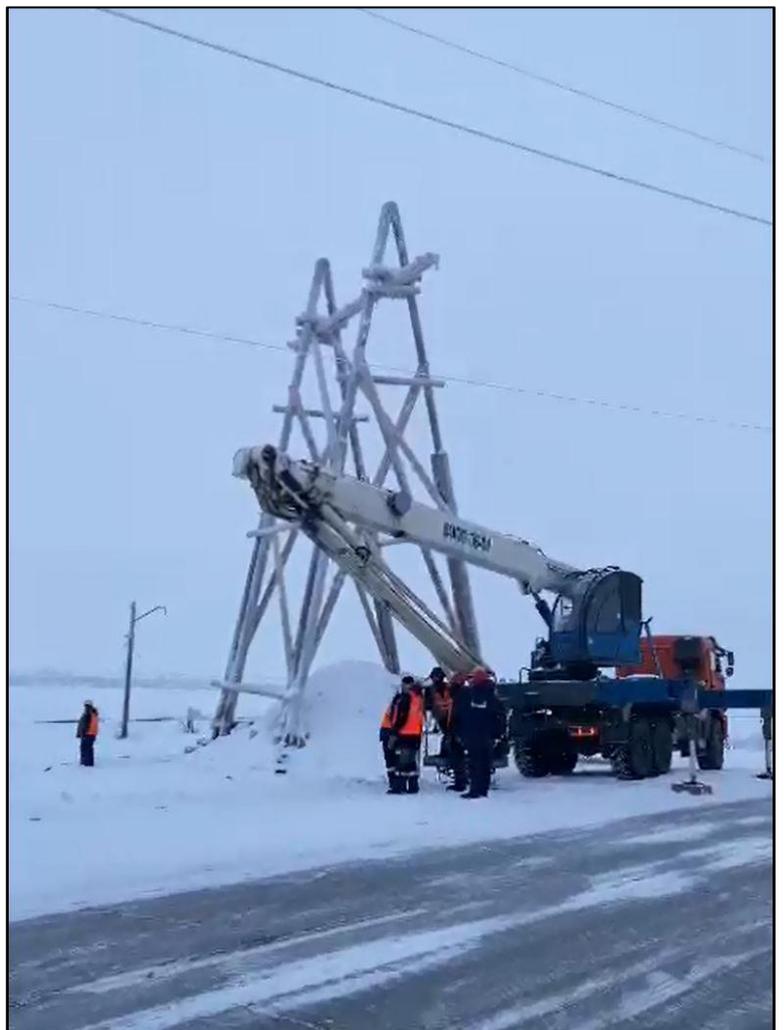
находясь в люльке автогидроподъёмника, начал отсоединять клиновой зажим натяжного троса, который был закреплён за средний провод (фаза 2). При снятии клинового зажима производитель работ правой рукой держался за провод, а левой рукой держался за клиновый зажим натяжного устройства. Отсоединив клиновый зажим от провода, производитель работ попал под воздействие электрического напряжения и через него прошёл электрический ток (рука-рука), его затрясло, и у него загорелись рукавицы, он потерял сознание и повис на ограждении люльки автогидроподъёмника.

Необеспечение защиты должностными лицами АО «НТЭК» командированного персонала, производителя работ от поражения электрическим током рабочего и наведённого напряжения электроустановки при выполнении работ по разъединению натяжного троса от смонтированного провода в условиях отсутствия заземления на проводах опоры № 200 ЛЭП-182 в пролёте опор № 199-200, по наряд-допуску для работы в электроустановках, не содержащему исчерпывающих мероприятий по подготовке рабочих мест, обеспечивающих безопасное выполнение работ. Нарушены: ст. 212 Трудового кодекса Российской Федерации (далее – Кодекс); п.п. 5.3, 5.8, 10.9, 46.8 Правил по охране труда при эксплуатации электроустановок, утверждённых приказом Минтруда России от 15.12.2020 № 903н (далее – ПОТЭЭ); п. 10 Типовой технологической карты № 39 «Установка и снятие переносных заземлений на металлических опорах ВЛ-6-10-35-110-220кВ», утверждённой главным инженером УВВС АО «НТЭК» 19.05.2021; п.п. 2.2, 2.20, 3.4 Должностной инструкции старшего мастера участка оперативного обслуживания электрических сетей службы линии УВВС АО «НТЭК», утверждённой начальником УВВС АО «НТЭК» 01.10.2021.

Допуске производителя работ к выполнению работ по разъединению натяжного троса от смонтированного провода на проводах ЛЭП-182 в пролёте опор № 199-200 в отсутствие мероприятий по уравниванию потенциалов участков высоковольтной сети. Нарушены: ст. 212 Кодекса; п.п. 4.17, 5.7, 22.6, 38.35, 38.45, 38.51 ПОТЭЭ; п.п. 2.3, 2.11, 2.17, 2.20, 2.40 Должностной инструкции начальника участка высоковольтных линий СМУ «СЭМ» ООО «ПСМК», утверждённой Первым заместителем Генерального директора ООО «ПСМК» - исполнительным директором 02.12.2020.

Выполнение работ по разъединению натяжного троса от смонтированного провода на проводах ВЛ-110 кВ ЛЭП-182 в пролёте опор № 199-200 в отсутствие мероприятий по уравниванию потенциалов участков высоковольтной сети. Нарушены: ст. 214 Кодекса; п.п. 5.9, 38.53 ПОТЭЭ; п.п. 3.40, 3.43, 3.44 Инструкции по охране труда для электромонтёра-линейщика по монтажу воздушных линий электропередачи высокого напряжения и контактной сети, утверждённой Генеральным директором ООО «ПСМК» 26.04.2021.

Обеспечены обучение и проверка знаний электромонтёрам-линейщикам ООО «ПСМК» по выполнению специальных работ в части работы под наведённым напряжением.

Обеспечено выполнение работ на высоковольтных линиях электропередач, находящихся под наведённым напряжением персоналом ООО «ПСМК» по ТК и ППР эксплуатирующих организаций.

Персонал СМУ «СЭМ» ООО «ПСМК» обеспечен средствами электрозащиты для безопасного выполнения работ на ВЛ под наведённым напряжением.
