**Информация о несчастных случаях со смертельным исходом, произошедших в ходе эксплуатации энергоустановок организаций, подконтрольных органам Ростехнадзора, с января по июль 2024 года**

**1.** Уроки, извлечённые из несчастных случаев со смертельным исходом, подготовленные на основе материалов, представленных территориальными органами

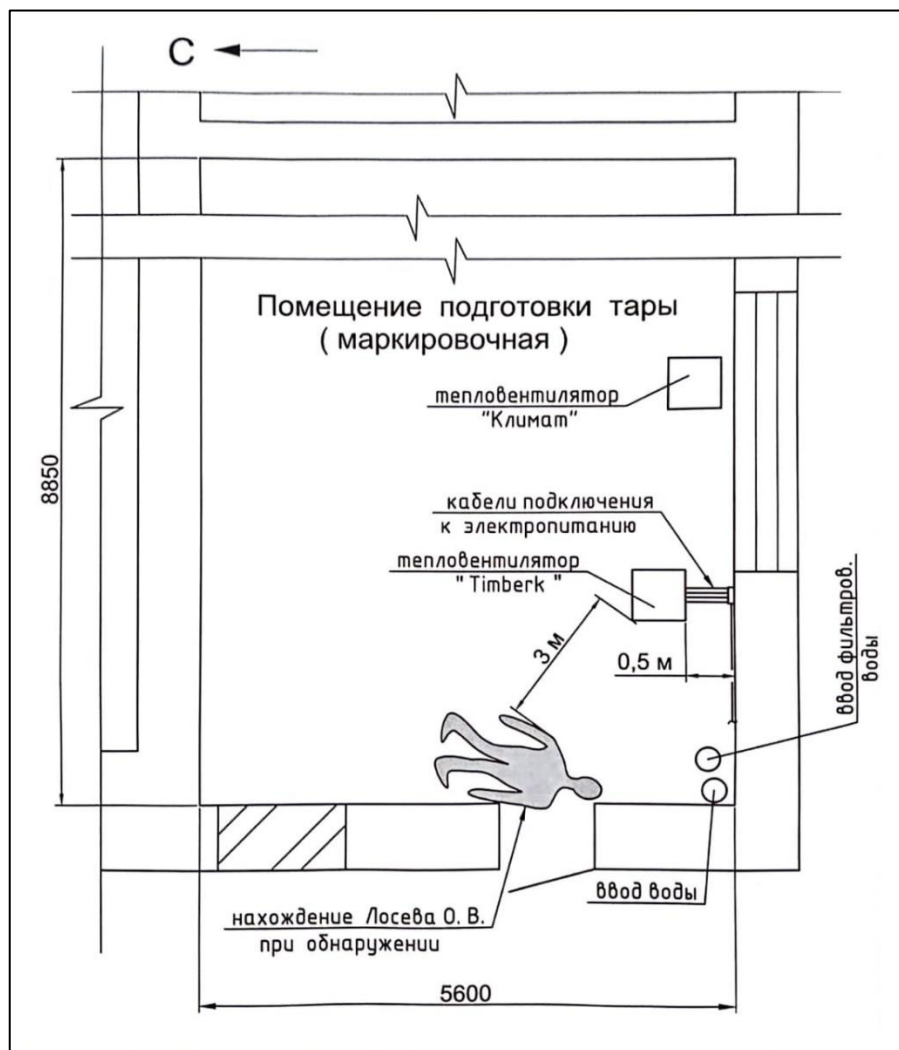
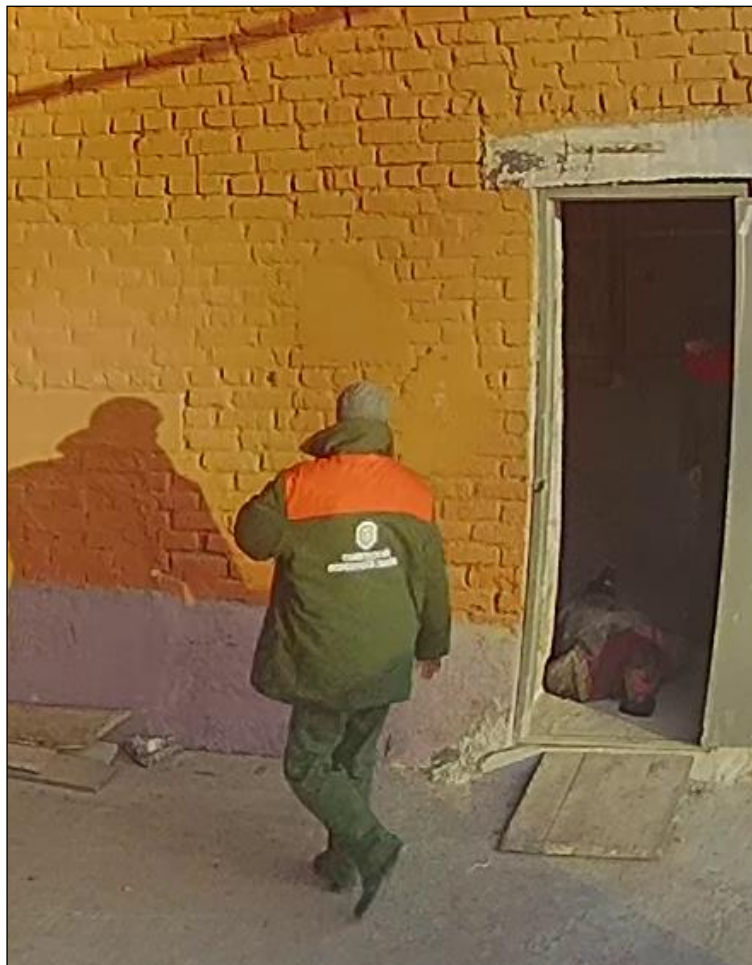
В ходе осмотра «Клима-3» электромонтёрами и было установлено, что теплоагрегатор не пригоден для ремонта и подлежит замене. Электромонтёры произвели его отключение от питающей электрической сети (КЛ 0,4 кВ).

Электромонтёр при производстве работ по подключению «TIMBERLIK» не выполнил необходимые технические мероприятия по снятию напряжения с питающей кабельной линии 0,4 кВ путём отключения автоматического выключателя в РП-3 и не проверил УНН отсутствие напряжения.

Электромонтёр при проведении подключения «TIMBERLIK, приблизился на недопустимое расстояние к токоведущим частям КЛ-0,4 кВ, находящимся под напряжением, вследствие чего произошло термическое воздействие вольтовой дуги (прямой контакт с фазной и нулевой жилой), и электромонтёр получил электротравму и упал на пол.

Неосторожность, невнимательность, поспешность, выразившиеся в невыполнении работником технических мероприятий по обеспечению безопасности работ при подключении электрического тепловентилятора «TIMBERLIK», а именно: не обеспечил и не проверил отсутствие напряжения (п. 8.1 Правил по охране труда при эксплуатации электроустановок, утв. приказом Минтруда России от 15.12.2020 №903н (далее –ПОТЭЭ).

Неудовлетворительная организация производства работ, выразившаяся в невыдаче соответствующего письменного распоряжения на производство работ в действующих электроустановках и, следовательно, неуказание в нём необходимых мер безопасности, мероприятий по подготовке рабочего места с учётом фактической схемы электроустановок и электрической сети (п. 7.1, 5.5 ПОТЭЭ).

Непроведение целевого инструктажа по охране труда с работником после изменения состава бригады, условий работы и допуска электромонтёра к работам

по замене электрического тепловентилятора «Клима-3» на электрический тепловентилятор «TIMBERLIK» (п. 5.3 ПОТЭЭ).

Проработаны с работниками предприятия ФКП «ТПЗ» причины несчастного случая.

Проведён внеплановый инструктаж по охране труда с электромонтёрами по ремонту и обслуживанию электрооборудования ФКП «ТПЗ».

Проведены соответствующие мероприятия по управлению профессиональными рисками на рабочем месте электромонтёра по ремонту и обслуживанию электрооборудования ФКП «ТПЗ», в том числе проведена актуализация карты идентификационных опасностей и оценённых профессиональных рисков на данном рабочем месте.

Усилен контроль за соблюдением работниками ФКП «ТПЗ» требований охраны труда на уровне службы охраны труда ФКП «ТПЗ», на уровне соответствующего структурного подразделения, участка, бригады.
