**Информация о несчастных случаях со смертельным исходом
на энергоустановках организаций, подконтрольных органам
Ростехнадзора, за ноябрь месяц 2020 года**

**3. Уроки, извлечённые из несчастных случаев со смертельным исходом
2020 года, подготовленные на основе материалов,
представленных территориальными органами**

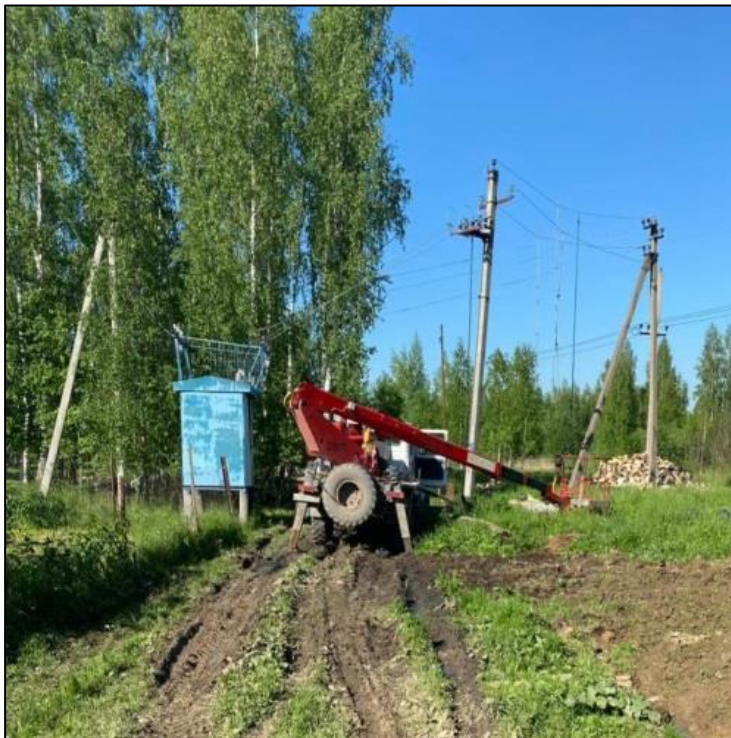
Место несчастного случая: Разъединитель Р 10 кВ ТП № 534, Смоленская область.

В 12:59 по прибытии на ТП № 534 оперативно-выездная бригада 1 (далее – ОВБ 1) по команде диспетчера приступила к осмотру оборудования и проведению замеров нагрузки и напряжения в РУ-0,4 кВ. По результатам проделанной работы ОВБ 1 выявлен перекос напряжения и обнаружены 2 повреждённых проходных изолятора и обгоревший шлейф

фазы

«В»

на разъединителе Р 10 кВ ТП № 534, о чём было сообщено диспетчеру.

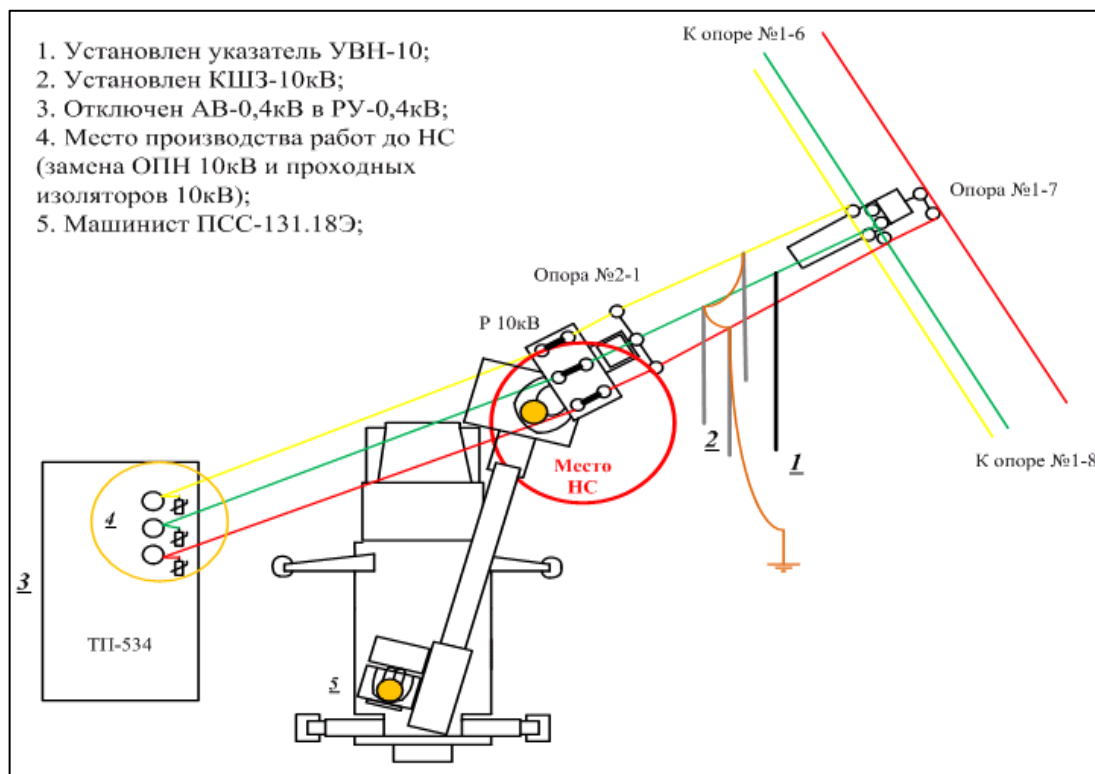
начали установку автогидроподъёмника для ремонта шлейфа разъединителя Р 10 кВ ТП № 534 (ОВБ 2 разъединитель не отключался, заземления со стороны ВЛ № 1 не устанавливалось).

В 14:50 при выполнении работ по монтажу шлейфа на Р 10 кВ ТП № 534 электромонтёр 2 ОВБ 2, находясь в люльке подъёмника, вскрикнул и опустился на пол люльки. Водитель сразу опустил люльку подъёмника на землю и позвал электромонтёра 1 ОВБ 2.

Напряжение на рабочем месте появилось от стороннего источника. В ходе расследования установлен факт незаконного использования однофазного дизельного генератора, подключённого с нарушениями требований безопасности (без перекидного рубильника, напрямую через автоматические выключатели на вводной щит).

Нарушение технологического процесса, выразившееся в том, что:

членами ОВБ 1 и ОВБ 2 не выполнены в полном объёме требуемые технические мероприятия для безопасного выполнения работ;

мастером РЭС не выдано задание на безопасное производство работ (наряд-допуск) с определением условий безопасного проведения, состава бригады и работников, ответственных за безопасное выполнения работ;

диспетчером оперативно-технологической группы Гагаринского РЭС не получено подтверждение команд по отключению и заземлению ЛЭП и оборудования, находящегося в технологическом управлении.

Внезапная подача напряжения от стороннего источника.

Неудовлетворительная организация производства работ, выразившаяся в неудовлетворительном обеспечении безопасности и производственного контроля начальником Гагаринского РЭС.

Работники филиала ПАО «МРСК Центра» – «Смоленскэнерго» ознакомлены с обстоятельствами несчастного случая.

Проведена внеплановая специальная оценка условий труда на рабочем месте электромонтёра по эксплуатации распределительных сетей 4 разряда бригады по эксплуатации ТП и РП Гагаринского РЭС.

Начальник Гагаринского РЭС, мастер бригады ТП и РП Гагаринского РЭС, диспетчер оперативно-технологической группы Гагаринского РЭС, члены ОВБ 1 и ОВБ 2 направлены на внеочередную проверку знаний требований охраны труда.

Обеспечена разработка программ противоаварийных тренировок для оперативного персонала (с условными действиями) в каждом оперативно-технологической группе РЭС с дополнительными вводными условиями: оценка объёмов аварийных повреждений, выполнение работ на участках резервирования электроснабжения автономными источниками электроэнергии.

В должностные инструкции соответствующего персонала внесена обязанность проведение видеофиксации действий по изменению эксплуатационного состояния оборудования и проведения инструктажей при допуске к работам.

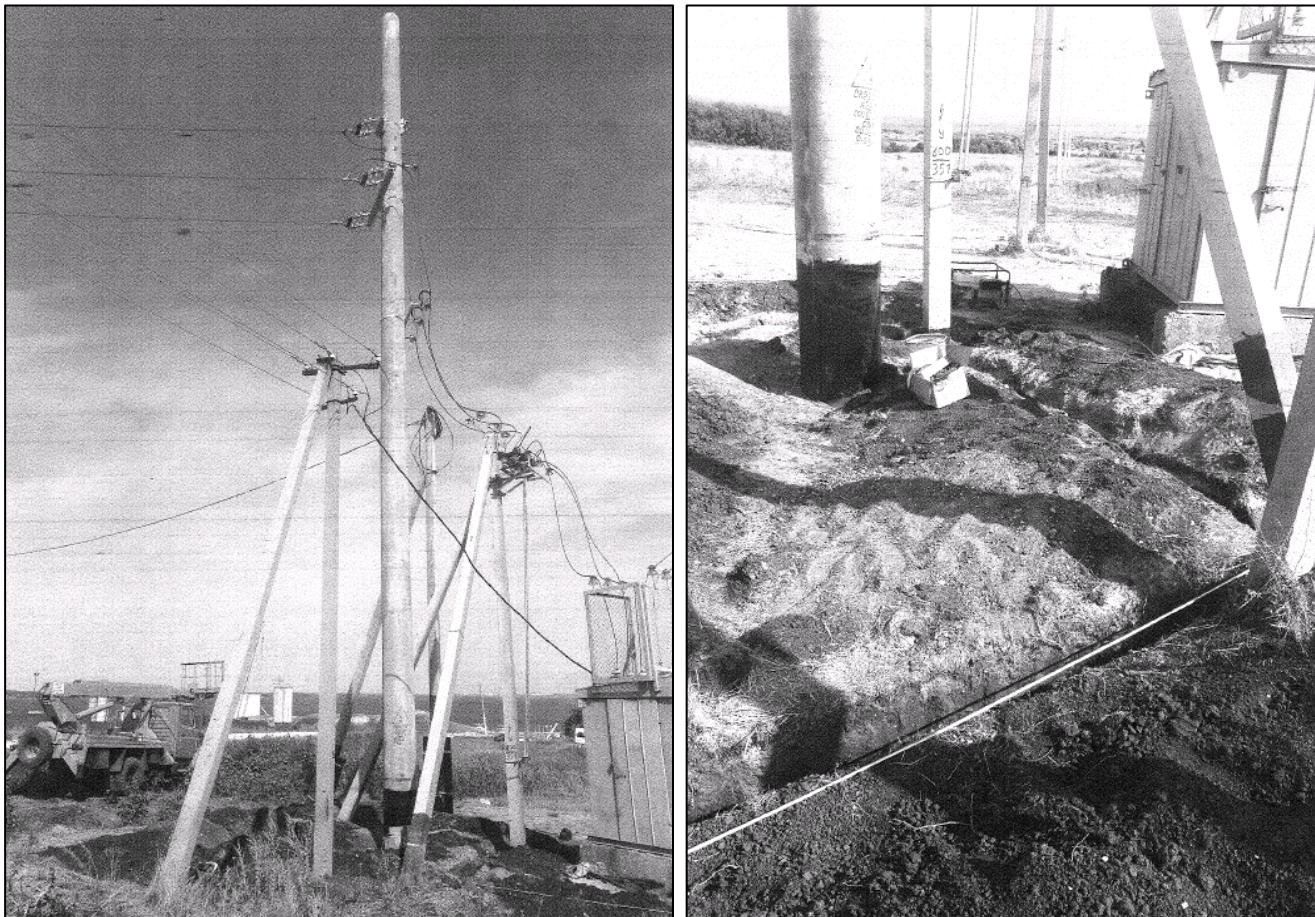
В 10:20 электромонтёры вычищали основание опоры от песчано-гравийной смеси и расчищали траншею для монтажа контура заземления.

В это время машинист АГП по распоряжению мастера выставил АГП на выдвижные ригели возле опоры № У-600/352 ВЛ-10 кВ Ф-6 от ПС «Усолъе», заземлил АГП и приступил к подъёму мастера в люльке АГП к нижней траверсе опоры для проведения визуального осмотра мест крепления разрядников РВС.

Подъём люльки АГП осуществлялся машинист АГП по указанию мастера без наряда-допуска, мастер и машинист АГП знали, что ВЛ-10 кВ Ф-6 от ПС «Усолъе» находится под напряжением и отключение ВЛ запланировано на 31 июля 2020 г.

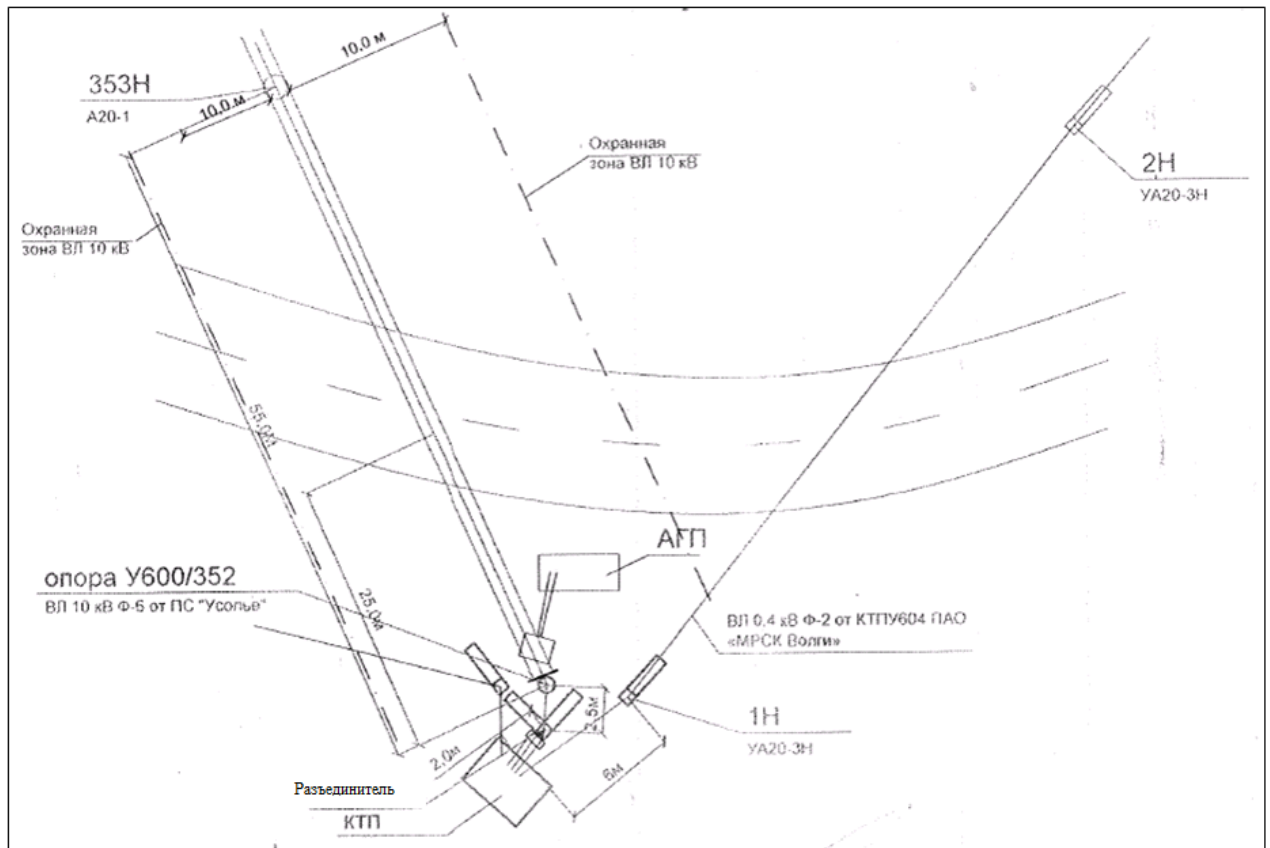
Машинист АГП подвёл люльку на расстояние приблизительно 1 м до провода на высоту 12,2 м.

Мастер при осмотре линии допустил касание одновременно до зажима НБ на ВЛ-10 кВ Ф-6 от ПС «Усолё» и траверсы опоры № У-600/352, в результате чего произошло поражение его электрическим током. Крикнув машинисту АГП о спуске люльки вниз, мастер сполз на пол люльки и потерял сознание.

Проведение работы с применением подъёмных сооружений в охранной зоне воздушной линии электропередач под напряжением без оформления наряда-допуска на проведение данных работ (нарушение п.п. 4.1, 4.4, 4.7, 38.19, 38.20 Правил по охране труда при эксплуатации электроустановок, утверждённых приказом Минтруда России от 24 июля 2013 г. № 328н (далее – ПОТЭЭ));

Самовольное проведение работ в действующих электроустановках под напряжением (нарушение п. 4.2. ПОТЭЭ).

Проведён внеплановый инструктаж с работниками в АО Трест «Волгасетьстрой» по охране труда.

Технический директор АО Трест «Волгасетьстрой» направлен на внеочередную проверку знаний в отраслевую территориальную комиссию Ростехнадзора.

Установлен порядок выявления опасностей, проведена оценка уровней профессиональных рисков и разработаны мероприятия по снижению уровней профессиональных рисков в АО Трест «Волгасетьстрой».

В АО Трест «Волгасетьстрой» разработано и внедрено положение по управлению профессиональными рисками, исходя из специфики деятельности организации.

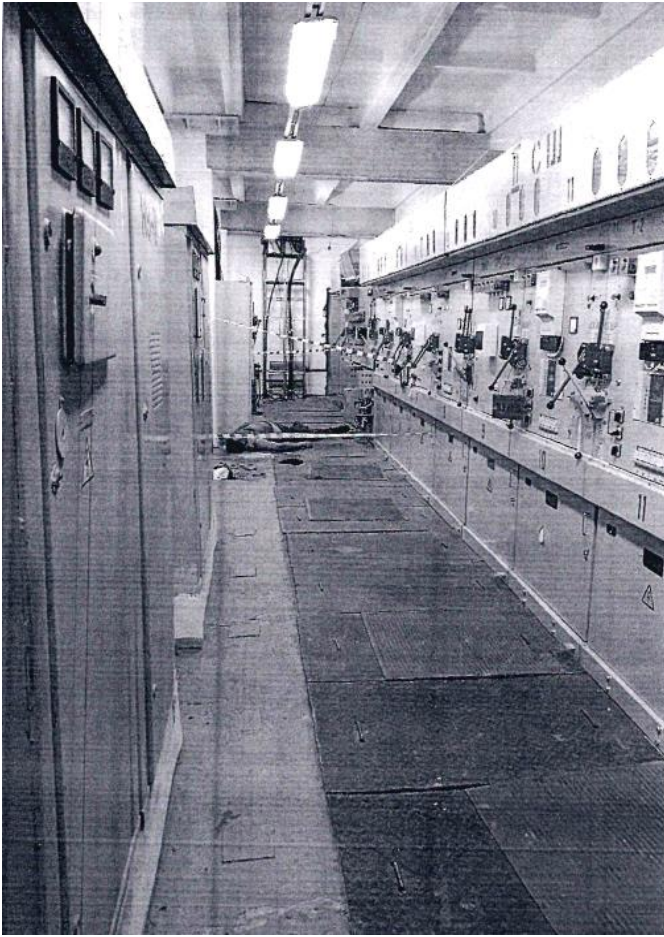
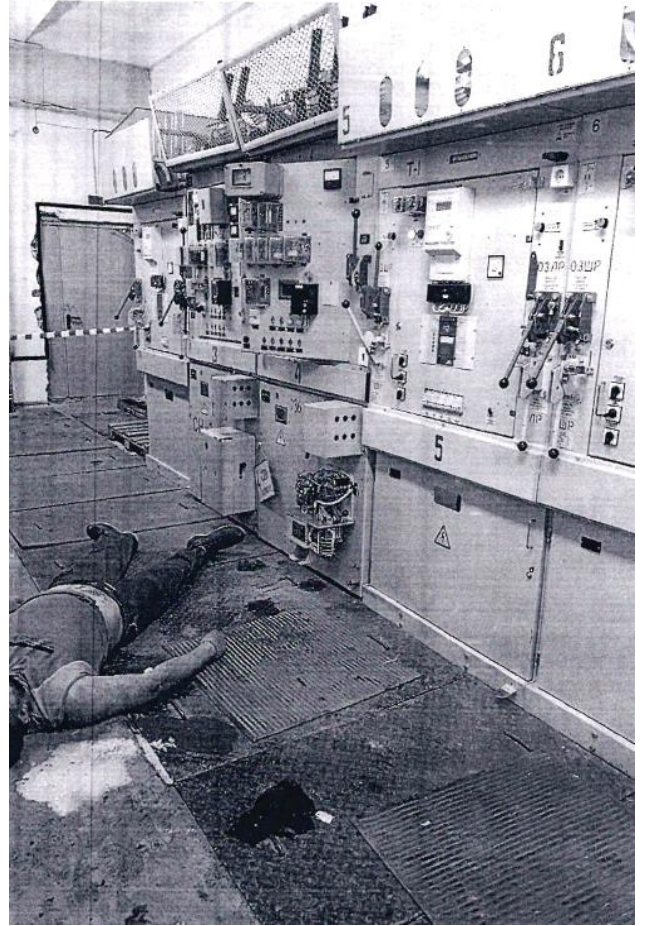
Далее в присутствии мастера ЭТС электромонтёр 1 выполнил необходимые мероприятия, указанные в наряде. Затем мастер ЭТС уехал с места проведения работ. Электромонтёр 1 проверил работоспособность рабочего инструмента (указателя напряжения) на 2 секции в ячейке № 12 путём касания оборудования, заведомо находящегося под напряжением. Проверка показала, что рабочий прибор исправен.

Электромонтёр 2 поставил лестницу-стремянку около ячеек № 5, 6 секции № 1, надел диэлектрические перчатки и поднялся по лестнице-стремянке. Электромонтёр 1 подал электромонтёру 2 указатель напряжения (далее – УН) для проверки напряжения. УН показал, что на сборных шинах напряжения нет. Электромонтёр 2 спустился с лестницы, снял перчатки и положил их вместе с УН на полку. Электромонтёр 1 включил заземляющие ножи в ячейке № 4, заземление сборных шин 1 СШ. Электромонтёр 2 взял ветошь и поднялся по лестнице на секцию сборных шин, для того чтобы протереть изоляторы первой секции шин. Электромонтёр 1 остался стоять у лестницы для контроля работ, но находился вне зоны видимости электромонтёра 2.

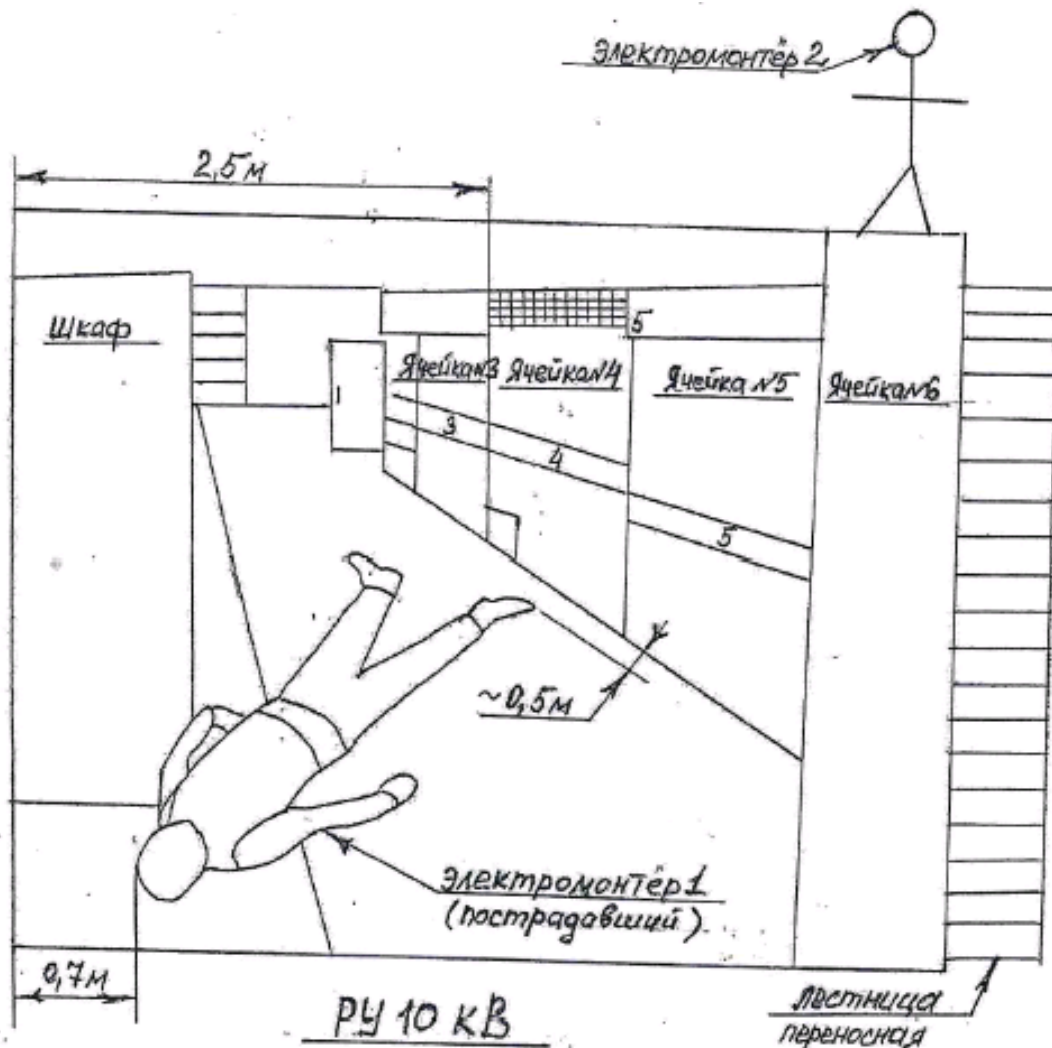
Через 30-40 секунд в 13:55 электромонтёр 2 увидел вспышку, услышал шум и грохот, и, посмотрев вниз, обнаружил, что электромонтёр лежит на полу напротив яч. № 4. Электромонтёр 2 сразу спустился по лестнице вниз и подошёл

к электромонтёру 1, который лежал на полу (голова была повернута вправо, глаза открыты) и держал в руке тряпку. Пострадавший подавал признаки жизни. Электромонтёр 2 побежал вызывать скорую помощь. По его возвращению электромонтёр 1 уже не подавал признаков жизни, и электромонтёр 2 приступил к проведению реанимационных мероприятий. В 14:00 прибыла бригада скорой помощи. В 14:40 медицинские работники констатировали смерть электромонтёра 1.

Производителем работ, допускающим, членом бригады при подготовке рабочего места не обеспечены мероприятия, соответствующие требованиям охраны труда.

Расширение объёма задания, определённого нарядом-допуском (нарушение п. 4.2 Правил по охране труда при эксплуатации электроустановок, утверждённых приказом Минтруда России от 24.07.2013 № 328н (далее – ПОТЭЭ)).

Несоответствие подготовленного рабочего места мероприятиям, необходимым при подготовке рабочих мест (нарушение п. 5.9 ПОТЭЭ).

Невыполнение требований по безопасности труда, относящихся к обслуживаемому оборудованию и организации труда на рабочем месте (нарушение п. 1.7.5 Правил технической эксплуатации электроустановок потребителей, утверждённых приказом Минэнерго России от 13.01.2003 № 6).

Проведены внеплановые инструктажи подчиненным работникам структурных подразделений по вопросам обязательного применения средств индивидуальной защиты, выданных в установленном порядке, и недопущения нарушений, которые привели к данному несчастному случаю в будущем.

Ответственный за электрохозяйство и его заместитель направлены на внеочередную проверку знаний в отраслевую комиссию Ростехнадзора.

Электротехническому и электротехнологическому персоналу организации проведена внеочередная проверка знаний.

Проведена внеплановая специальная оценка условий труда на рабочем месте электромонтёра по ремонту электрооборудования 5 разряда.
