## 2. Обстоятельства несчастных случаев со смертельным исходом, произошедших за последний месяц

### 3. Уроки, извлечённые из несчастных случаев со смертельным исходом 2020 года, подготовленные на основе материалов, представленных территориальными органами

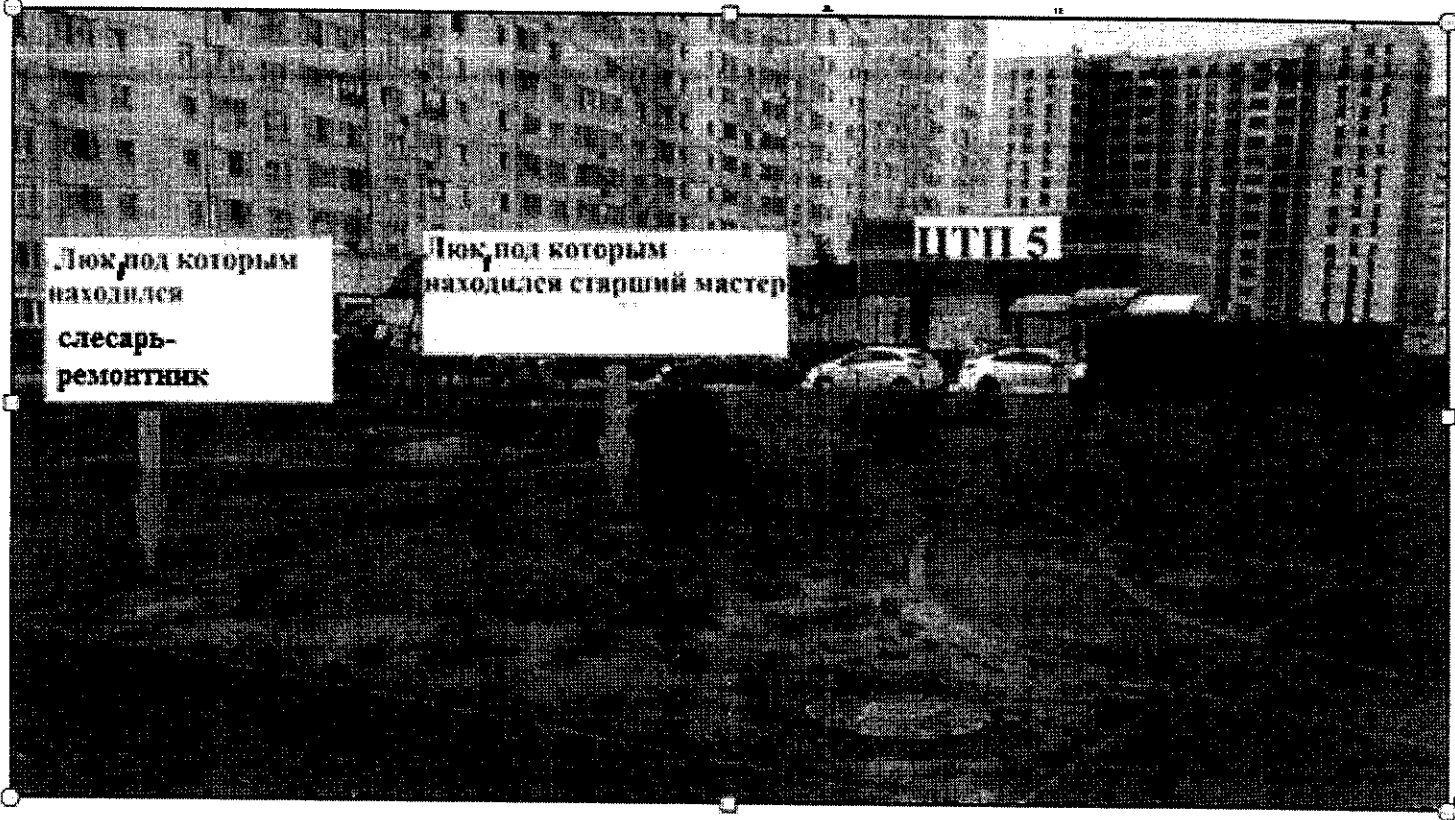
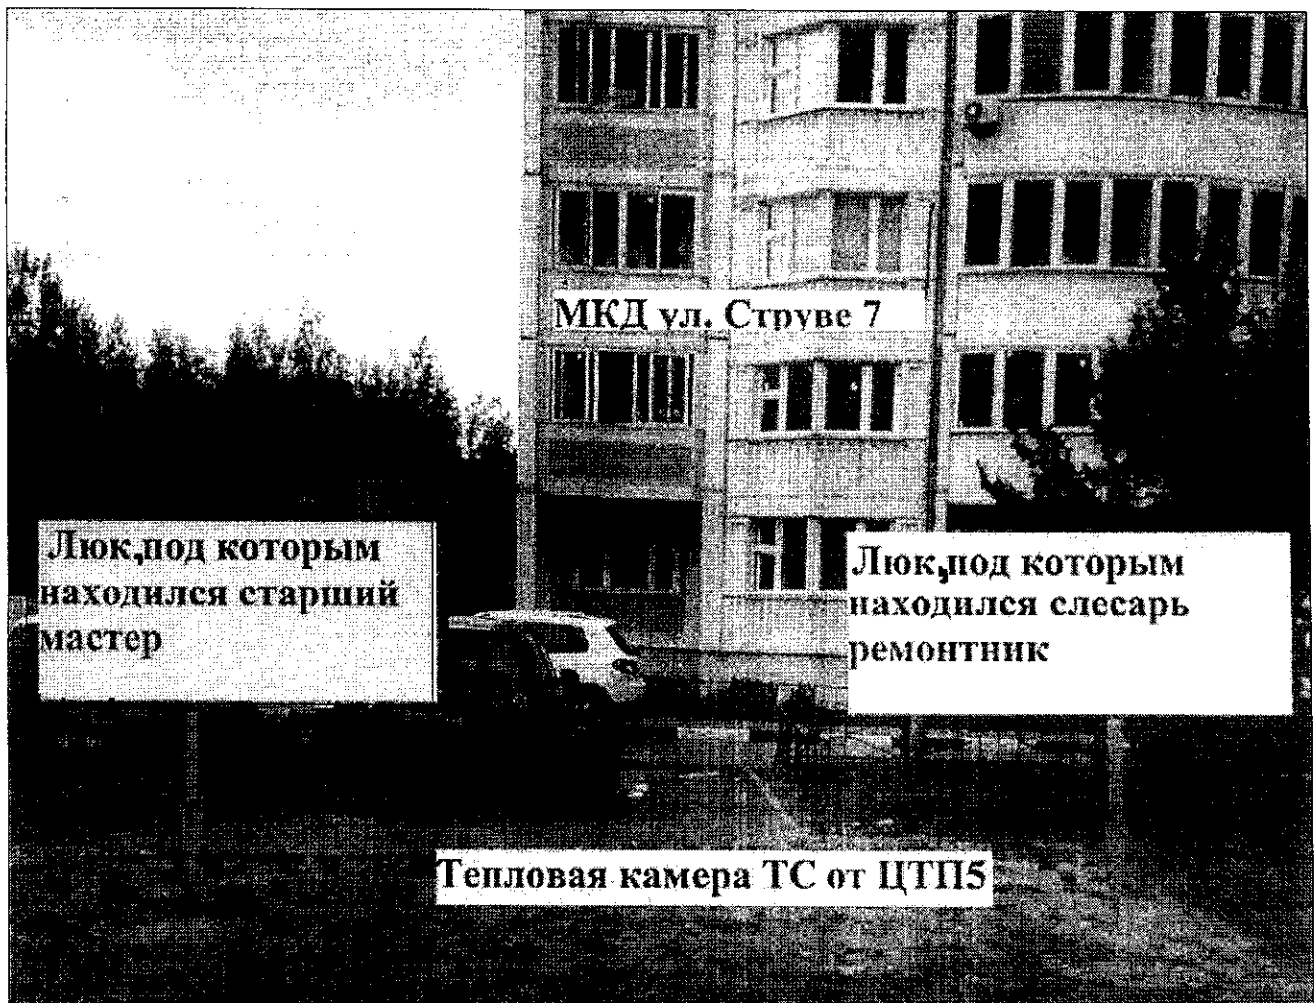
Тепловая камера УТ-5 представляет из себя подземное сооружение с ж/б стенами и перекрытием из ж/б плит размером 4,5x4,6 м, глубиной 2,5 м. В перекрытии камеры установлено четыре чугунных люка, расположенных симметрично по углам перекрытия. В тепловой камере имеется приямок размером 400x400x150, который соединён дренажной чугунной трубой Ду100 с дождевой канализацией, в дренажной трубе установлен автоматический клапан типа «захлопка». Тепловая камера предназначена для распределения горячего водоснабжения и отопления в определённые многоквартирные дома по шеститрубной схеме. На момент осмотра тепловая камера УТ-5 была заполнена водой  $h \sim 0,5$  м. Пожарно-спасательная часть предоставила акт экспресс-анализа атмосферного воздуха на наличие химического загрязнения, в котором указано обнаружение метана 11%, превышение предельно допустимой концентрации в 2,5 раза.

Причины несчастного случая:

Нарушение старшим мастером и слесарем-ремонтником дисциплины труда и трудового распорядка, определённых правилами внутреннего трудового распорядка АО «МОЭГ».

Самовольное расширение объёма выполнения работ старшим мастером, выполнение работ в тепловой камере внутриквартирных распределительных тепловых сетей с привлечением слесаря-ремонтника.

Невыполнение старшим мастером и слесарем-ремонтником требований раздела 2.8 «Работа в подземных сооружениях и резервуарах» Правил техники безопасности при эксплуатации тепломеханического оборудования электростанций и тепловых сетей, а именно:

- непроведение измерения вредных веществ в воздухе подземного сооружения (тепловой камеры);
- работа в подземном сооружении проводилась при уровне воды в нём над уровнем пола выше 200 мм;
- работы внутри подземного сооружения проводились в составе двух человек без средств индивидуальной защиты.
