УРОКИ, ИЗВЛЕЧЁННЫЕ ИЗ НЕСЧАСТНОГО СЛУЧАЯ

Наименование организации	Филиал ПАО «Россети Юг» - «Астраханьэнерго» (Ахтубинский район электрических сетей)	
Место несчастного случая	г. Ахтубинск, ячейка №2 в РУ-6 кВ ЗТП 7к-1	
Вид происшествия	Поражение электрическим током

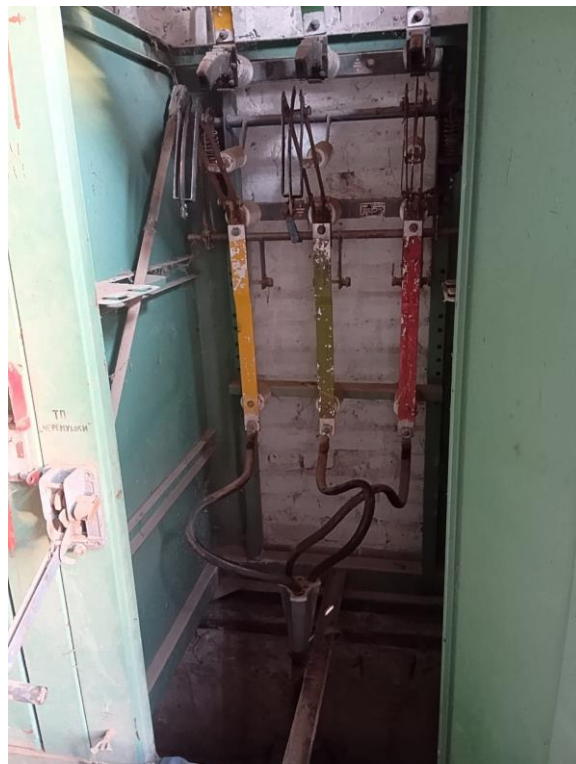
Фото 1

1. Краткое описание несчастного случая 22 мая 2024 года электромонтёр оперативно-выездной бригады Ахтубинского района электрических сетей филиала ПАО «Россети Юг» - «Астраханьэнерго» (далее — электромонтёр 1) и электромонтёр-водитель оперативно-выездной бригады Ахтубинского района электрических сетей филиала ПАО «Россети Юг» - «Астраханьэнерго» (далее — электромонтёр 2), примерно с 21.00 час (местное время) после получения сообщения от диспетчера оперативно-диспетчерской группы о неполнофазном режиме у потребителя электроэнергии, проводили поиск неисправности в распределительных электросетях и определили предполагаемое его место. При поступлении сообщения диспетчера АО «Оборонэнерго» в Ахтубинский РЭС филиала ПАО «Россети Юг» - «Астраханьэнерго» о наличии в зоне обслуживания Ахтубинского РЭС повреждения (однофазного замыкания на землю), электромонтёр 1 и электромонтёр 2 производили оперативные переключения с целью определения места повреждения и прекратили их после получения информации о нормализации режима в электросетях. Электромонтёр 1 сообщил диспетчеру о предполагаемом месте отсутствия контакта в ЗТП 7к-1. По прибытии в ЗТП приступил к осмотру ячейки №2 в РУ-6 кВ. Освещение в РУ-6 кВ. не работало. При осмотре электромонтёр 1 использовал переносной ручной электрический фонарь. При попытке разглядеть место отсутствия контакта на фазе «С» шинного моста приблизился на недопустимое расстояние к ножам коммутационного аппарата типа ВН-16 находящимися под напряжением и был поражен электрической дугой. Согласно медицинскому заключению эксперта Государственного бюджетного учреждения здравоохранения Астраханской области «Бюро судебно-медицинской экспертизы» № 116 от 28.06.2024 года, смерть электромонтёра 1 наступила в результате поражения техническим электричеством.

2. Причины несчастного случая 2.1. Нарушение трудовой и производственной дисциплины электромонтёром 1, выразившееся в несоблюдении требований «Правил по охране труда при эксплуатации электроустановок» от 15.12.2020 №903н при проведении осмотра и требований «Инструкции по охране труда для электромонтеров оперативно-выездной бригады» филиала ПАО «Россети Юг» от 28.01.2022г. Иот80380011-АЭ-ИСМ-049-002-2022 при проведении осмотра, а именно приближение работника к токоведущим частям, находящимся под напряжением в ячейке, на расстояние менее допустимого.

ячейка №2 в РУ-6 кВ ЗТП 7к-1

Дата происшествия	23.05.2024	3. Мероприятия по устранению причин несчастного случая 3.1 Провести совещание в филиале ПАО «Россети Юг» - «Астраханьэнерго» с руководителями и специалистами с доведением до работников причин и обстоятельств несчастного случая. Срок до 01.10.2024 г. 3.2 Члены постоянно-действующей комиссии по проверке знаний работников Ахтубинского района электрических сетей филиала ПАО «Россети Юг» - «Астраханьэнерго» по проверке знаний норм и правил работы в электроустановках направлены на внеочередную проверку знаний в отраслевую территориальную комиссию Нижне-Волжского управления Ростехнадзора. Срок до 01.11.2024 г. 3.3 Издать приказ и провести внеочередную проверку знаний Правил работы в электроустановках всего электротехнического персонала Ахтубинского района электрических сетей филиала ПАО «Россети Юг» - «Астраханьэнерго». Срок до 01.11.2024 г. 3.4 В филиале ПАО «Россети Юг» - «Астраханьэнерго» издать приказ с мероприятиями, направленными на предотвращение подобных несчастных случаев. Срок до 01.10.2024 г. 3.4 Ахтубинскому району электрических сетей филиала ПАО «Россети Юг» - «Астраханьэнерго» выдано задание укомплектовать техническую документацию по ТП-7к-1 в соответствии с нормативными требованиями (срок до 01.12.2024 г.) и произвести ремонт освещения в ТП-7к-1 (срок до 01.11.2024 г.). 4. Административные меры, принятые руководителем предприятия 4.1 Работники филиала ПАО «Россети Юг» - «Астраханьэнерго» депремированы (6 чел.).

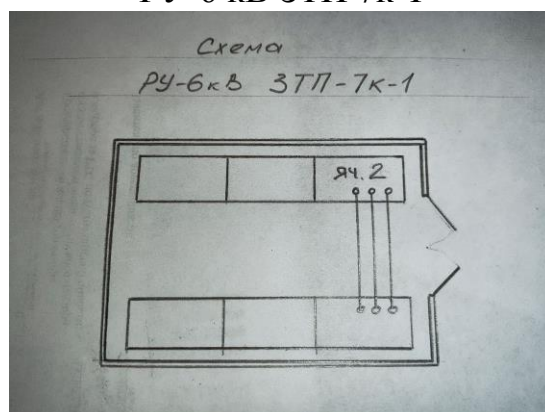
Схема 1

РУ-6 кВ ЗТП 7к-1
