Информация о несчастных случаях со смертельным исходом, произошедших в ходе эксплуатации энергоустановок организаций, подконтрольных органам Ростехнадзора, с января по октябрь 2024 года

1. Анализ несчастных случаев со смертельным исходом, произошедших в поднадзорных Ростехнадзору организациях

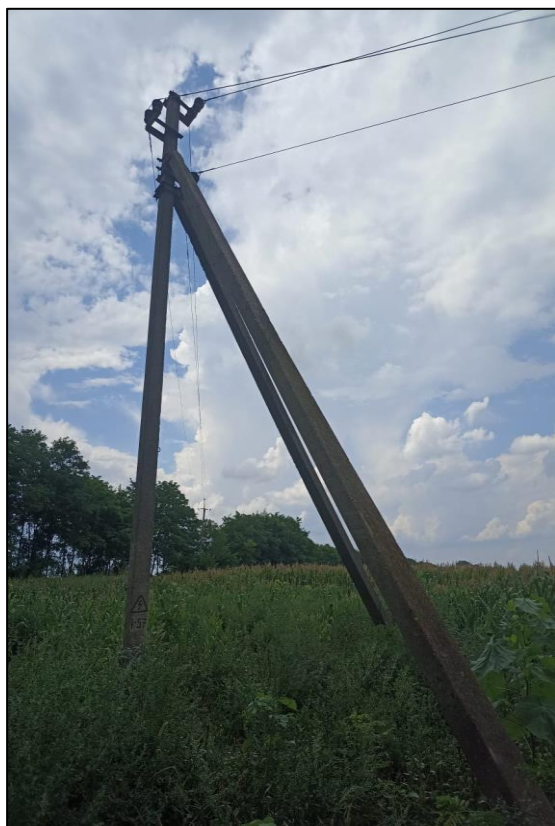
Через 15 минут электромонтажник АО «Ленинградское Агропромэнерго», подняв с земли провод, направился к люльке автогидроподъёмника (далее – АГП), затем дал команду выполнить подъём на опору, тем

самым самовольно приступил к проведению работ в действующей электроустановке. Машинист АГП находился отдельно от остальных сотрудников в автомобиле через дорогу и лесополосу, на расстоянии примерно 110 м. После подъёма люльки АГП, электромонтажник, прикоснувшись к токоведущим частям, находящимся под напряжением, получил поражение электрическим током. Увидев происходящее, машинист АГП предпринял действия для снятия пострадавшего с места проведения работ, подал звуковой сигнал для привлечения внимания остальных членов бригады.
