3. Уроки, извлечённые из несчастных случаев со смертельным исходом, подготовленные на основе материалов, представленных территориальными органами

3.1 Несчастный случай со смертельным исходом, произошедший в филиале ПАО «МРСК Центра» – «Ярэнерго»

**3.2** Несчастный случай со смертельным исходом, произошедший на Лыткаринском машиностроительном заводе – филиале ПАО «ОДК-УМПО» (далее – ЛМЗ филиал ПАО «ОДК-УМПО»)

**3.3** Несчастный случай со смертельным исходом, произошедший в Мытищинском филиале АО «Мособлэнерго»

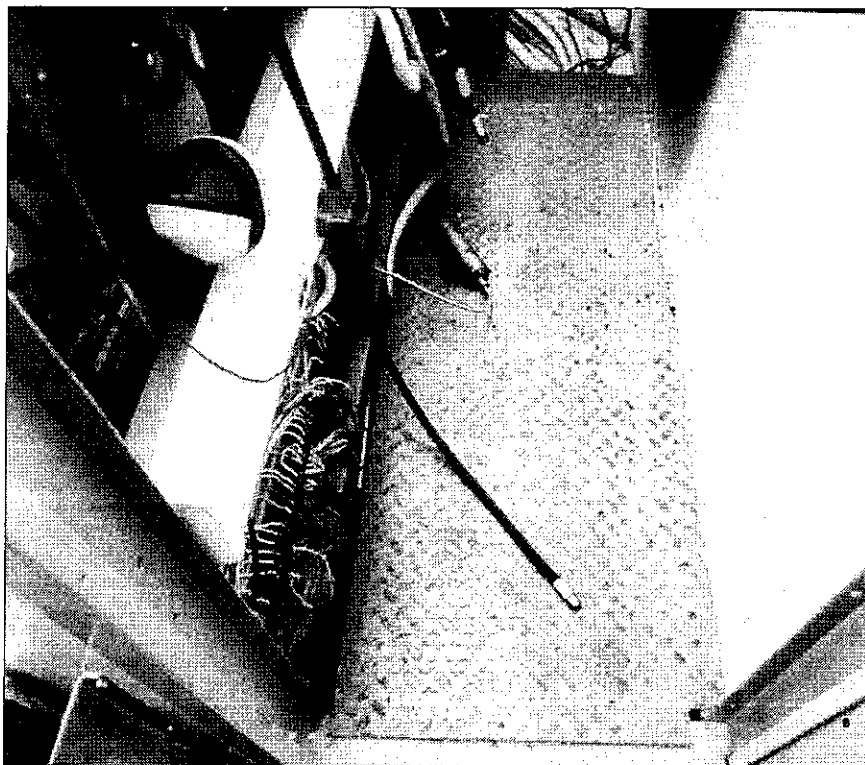
05.06.2021 в 09:20 поступил звонок со стенда Т-1 ЭИО-21 от сменного инженера об утечке воздуха на Т-2 (пультовая). Мастер ОГЭ и слесарь-ремонтник энергооборудования прибыли на место помещения пультовой Т-2, для осмотра и устранения причин утечки воздуха высокого давления, подача которого была предварительно отключена мастером ОГЭ. При осмотре технологического трубопровода, находящегося в непосредственной близости к рабочему месту испытателя-механика (оператора), мастер ОГЭ визуально осматривал верхнюю часть оборудования, а слесарь-ремонтник энергооборудования осматривал нижнюю зону подводки трубопровода, присев на колени. По истечении нескольких секунд мастер ОГЭ услышал нехарактерное дыхание слесаря-

ремонтника энергооборудования, обернулся и увидел, что он начал терять устойчивость (заваливаться на пол). Далее мастер ОГЭ, приподняв его,

оттащил в центр комнаты пультовой. На оклик пострадавший не отзывался. Пострадавшего перенесли на лестничную клетку, открыли окна, с целью обеспечения притока свежего воздуха, так как в пультовой было недостаточно места для оказания помощи. Незамедлительно была вызвана скорая помощь. По прибытии скорой помощи пострадавший находился в бессознательном состоянии. В 10:30 минут прибыла бригада реанимации. После проведённых реанимационных действий врачи констатировали смерть.

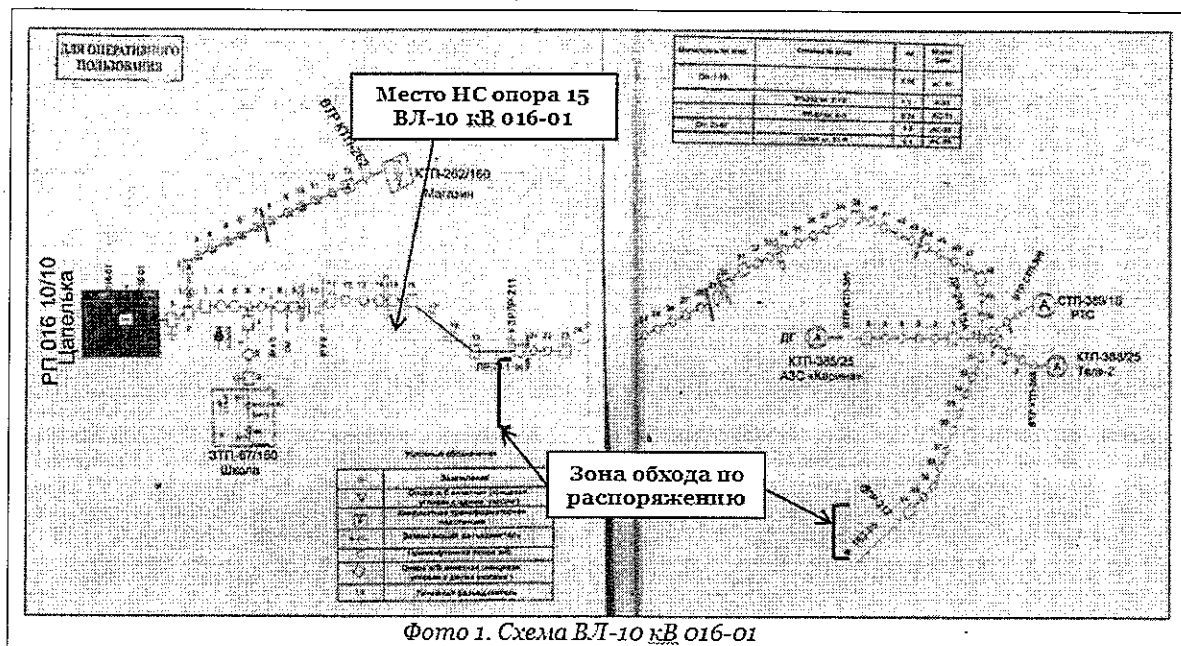
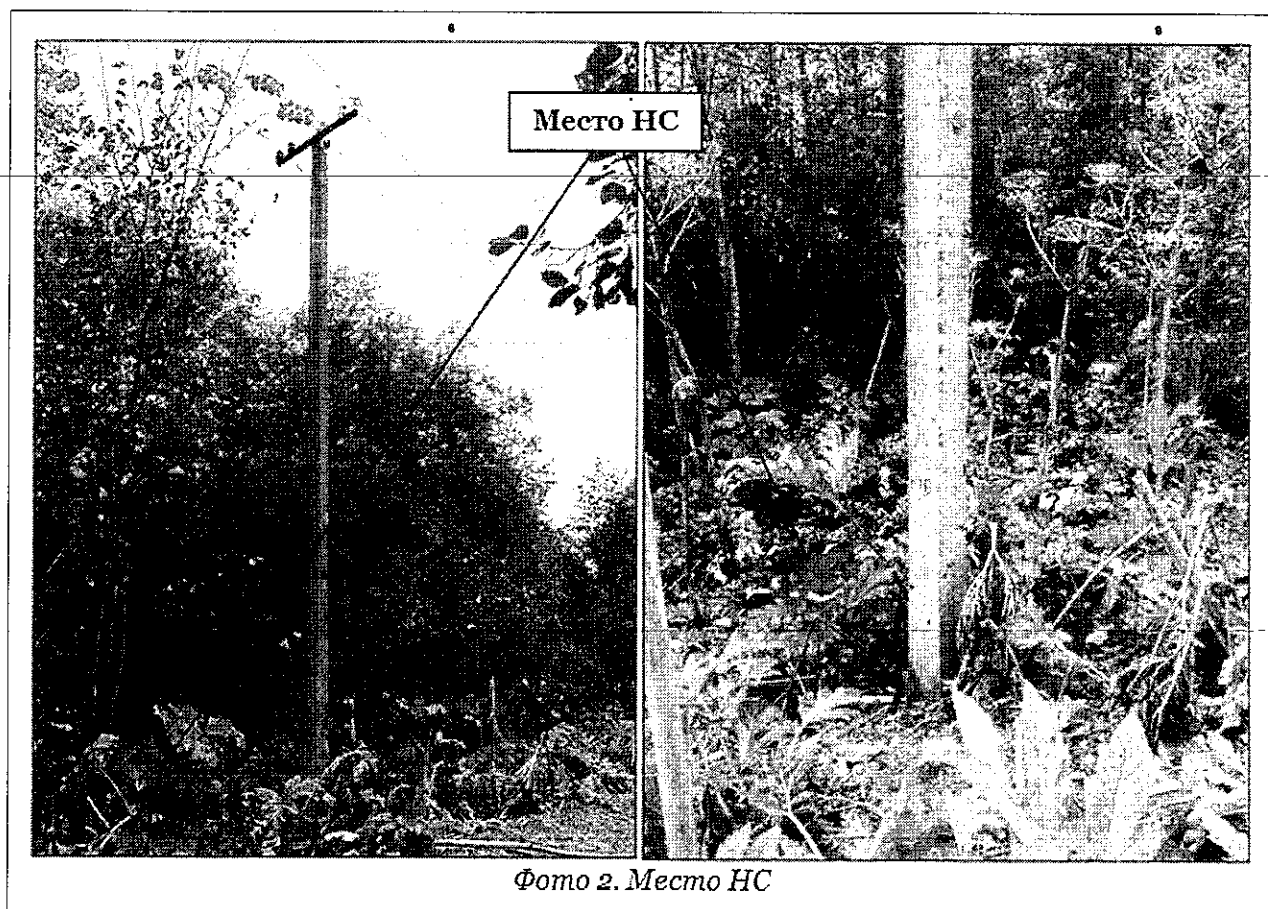
Описание несчастного случая: При производстве переключений на л. 016-01 электромонтёром по эксплуатации распределительных сетей (далее –

электромонтёр) был отключён ЛР-211 (исполнено в 21:31 11.09.2021), на РП-016 «Цапелъка» включён выключатель л. 016-01 (исполнено в 21:45) и подано напряжение на участок ВЛ-10 кВ 016-01 до ЛР-211 опора №20).
