**Информация о несчастных случаях со смертельным исходом,
произошедших в ходе эксплуатации энергоустановок организаций,
подконтрольных органам Ростехнадзора, в 2023 году**

**3. Уроки, извлечённые из несчастных случаев со смертельным исходом,
подготовленные на основе материалов,
представленных территориальными органами**

3.1 Несчастный случай со смертельным исходом, произошедший в филиале АО «Донэнерго» Шахтинские межрайонные электрические сети

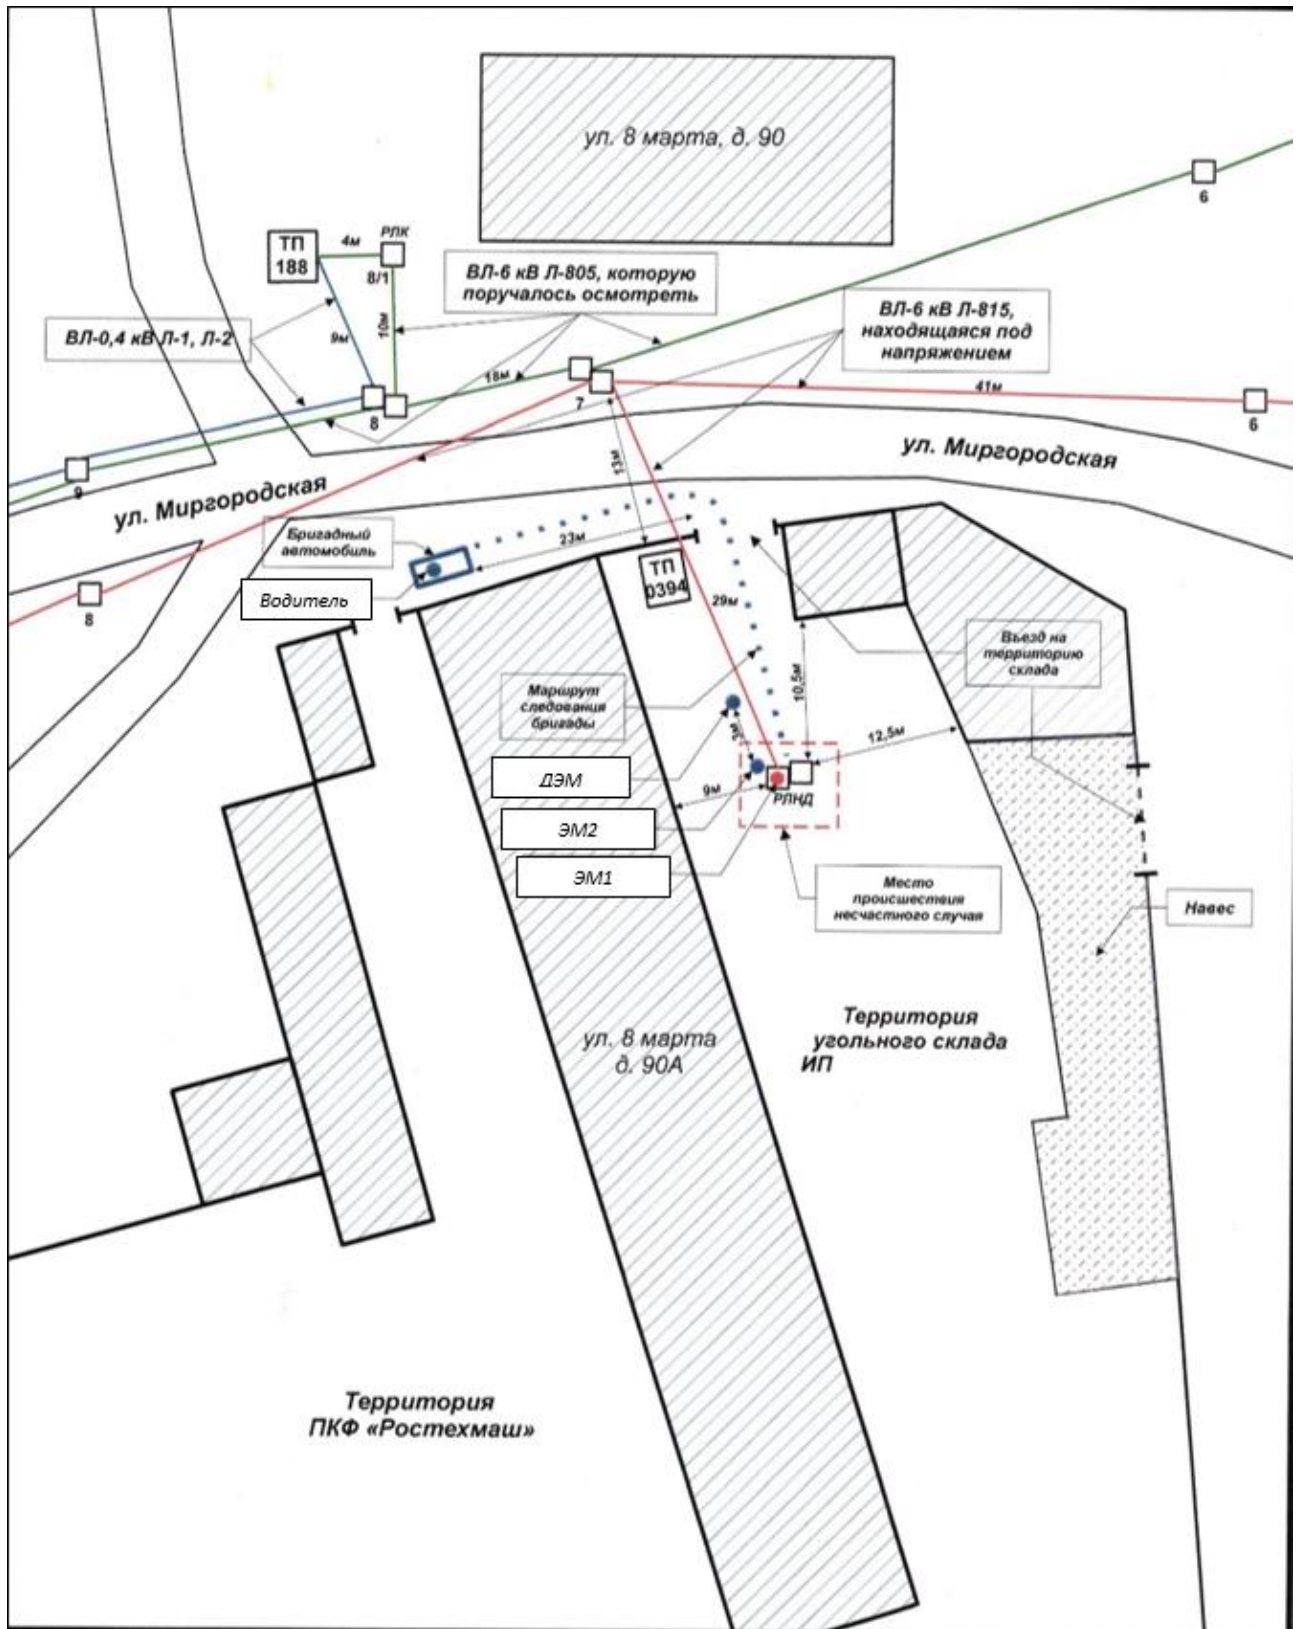
Место несчастного случая: опора №7/1 (анкерная опора, тип стоек – СВ-105-5) от Л-815 в сторону ТП-0394, принадлежащей ПКФ «РостТехМаш», расположенной на территории угольного склада (собственник ИП), Ростовская область

к конструкции РЛНД, ЭМ1 коснулся правой рукой подвижного контакта ф. «В» разъединителя и был поражён электрическим током. Прибывшая бригада скорой медицинской помощи констатировала смерть ЭМ1.

Причины несчастного случая:

Неосторожность, невнимательность, поспешность, выразившиеся:

- в самовольном проведении работ ЭМ1 операций по отключению линейного разъединителя на опоре №7/1 Л-815;

- в самовольном проведении работ ЭМ1 по подъёму на опору, осмотру и ремонту линейного разъединителя на опоре №7/1 Л-815;

- в несоблюдении ЭМ1 допустимых расстояний до токоведущих частей электроустановок, находящихся под напряжением.

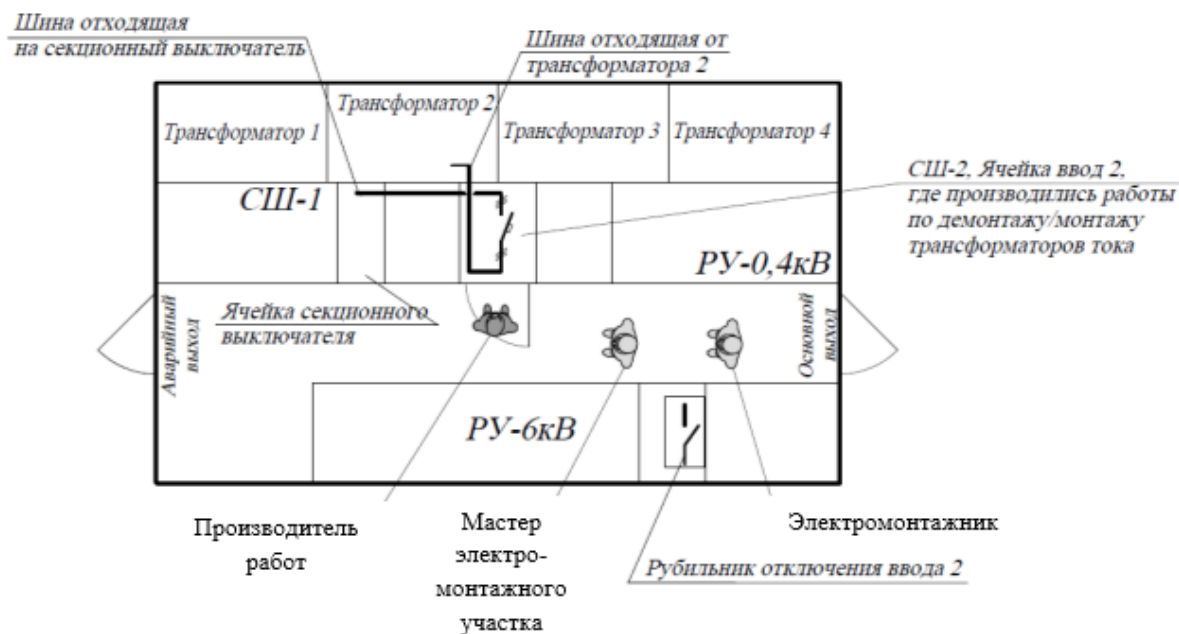
Место несчастного случая: ТП (ЗРУ 6/0,4 кВ), Ростовская область

Описание несчастного случая: Бригада ООО «ЮгЭнергоРесурс», состоящая из производителя работ, мастера электромонтажного участка и электромонтажника в качестве командированного персонала 05.09.2023 в 23:30 прибыли на территорию ООО «ИЦ «ГиСМ» для выполнения электромонтажных работ в ТП на основании соответствующего договора подряда.
