**Информация о несчастных случаях со смертельным исходом
на энергоустановках организаций, подконтрольных органам
Ростехнадзора, за июнь месяц 2020 года**

**2. Обстоятельства несчастных случаев со смертельным исходом,
произошедших за последний месяц**

3. Уроки, извлечённые из несчастных случаев со смертельным исходом 2019 г., подготовленные на основе материалов, представленных территориальными органами

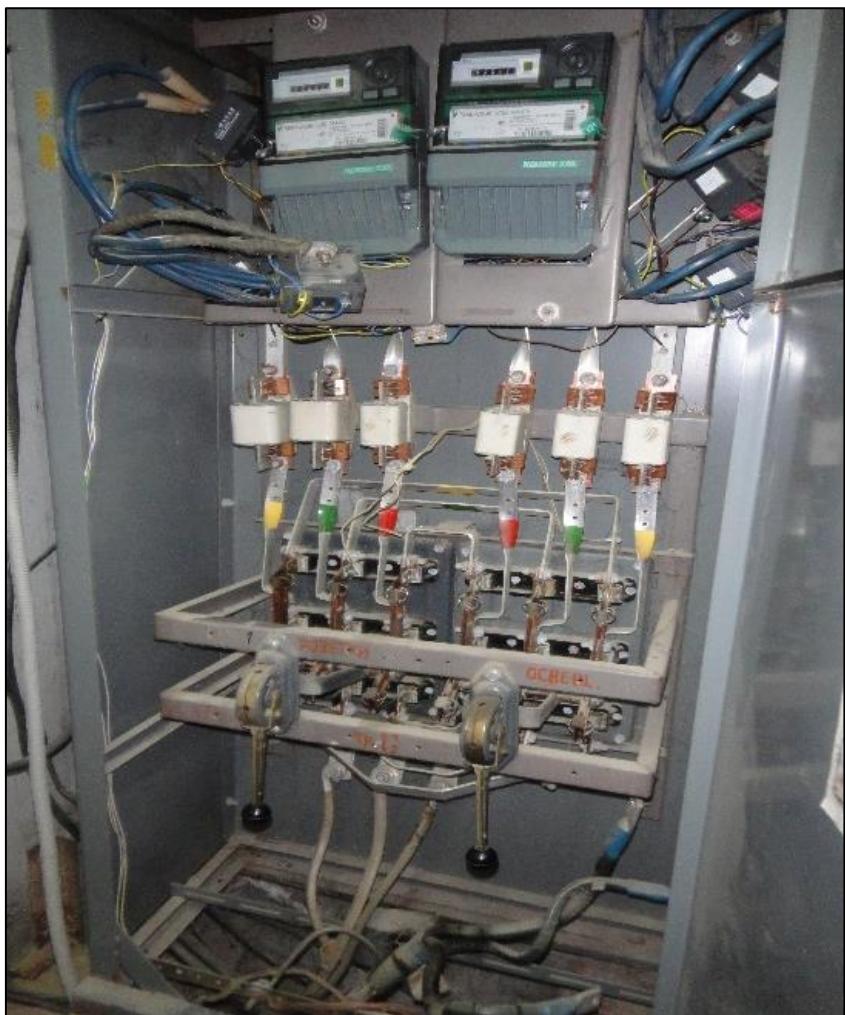
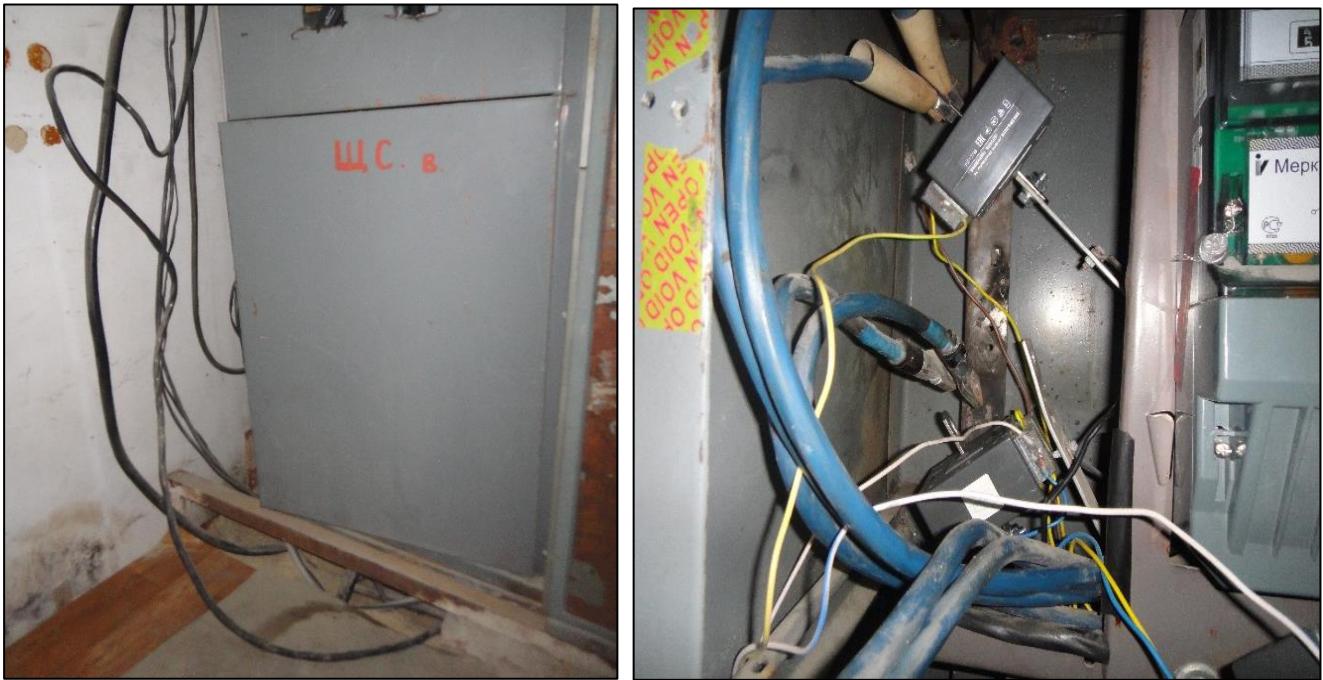
магазина. Электрослесари отключили перекидной рубильник, проверили отсутствие напряжения индикатором напряжения. При выполнении работ один из электрослесарей (далее – пострадавший), потянувшись к трансформаторам тока, своим телом включил рубильник, вследствие чего получил поражение электрическим током, повлекшее смерть пострадавшего.

Отсутствие в ООО «Строительный Двор» подготовленного электротехнического персонала (нарушены п.п. 1.2.1-1.2.3, 1.4.3, 1.4.5.2, 1.4.12, 1.4.13, 1.4.20, 1.7.2 Правил технической эксплуатации электроустановок потребителей, утверждённых приказом Минэнерго России от 13.01.2003 № 6 (далее – ПТЭЭП), п.п. 2.7, 5.2 Правил по охране труда при эксплуатации электроустановок, утверждённых приказом Минтруда России от 24.07.2013 №328н (далее – ПОТЭЭ).

вводно-распределительное устройство 0,4 кВ (далее – ВРУ-0,4 кВ) розничного магазина ООО «Строительный Двор», Тюменская область.

2 электрослесаря ООО «Строительный Двор» без выполнения необходимых организационных мероприятий проводили работы по замене трансформаторов тока в ВРУ-0,4 кВ. Дверь электроустановки открыл ключом консультант торгового зала

Невыполнение организационных мероприятий по обеспечению безопасного проведения работ в действующих электроустановках (п.п. 1.7.2 1.7.3, 1.8.1, 1.8.9 ПТЭЭП, п.п. 3.13, 4.1, 5.1, 6.6 ПОТЭЭ).

Несоблюдение требований охраны труда при выполнении технических мероприятий, обеспечивающих безопасность работ со снятием напряжения (п.п. 16.1, 17.5 ПОТЭЭ).

Электротехнический персонал не обеспечен средствами защиты, инструментами и приспособлениями, применяемыми при обслуживании и ремонте электроустановок (п.п. 1.7.3, 2.2.21 ПТЭЭП).

Обстоятельства и причины несчастного случая доведены до работников и руководящего состава ООО «Строительный двор» с проведением внепланового инструктажа с записью в журнале регистрации инструктажа на рабочем месте.

Инженер службы ремонта и эксплуатации ООО «Строительный Двор» направлен на внеочередную проверку знаний норм и правил работы в электроустановках в территориальную отраслевую комиссию Ростехнадзора.

Генеральный директор ООО «Строительный Двор» направлен на первичную проверку знаний норм и правил работы в электроустановках в территориальную отраслевую комиссию Ростехнадзора.

Проведено внеочередное обучение и проверка знаний требований охраны труда всем работникам и руководящему составу ООО «Строительный Двор».

Обеспечено обучение и проверка знаний электротехнического персонала ООО «Строительный Двор».

Создана энергослужба, укомплектованная подготовленным электротехническим персоналом, назначены ответственный за электрохозяйство организации и лицо его замещающее.

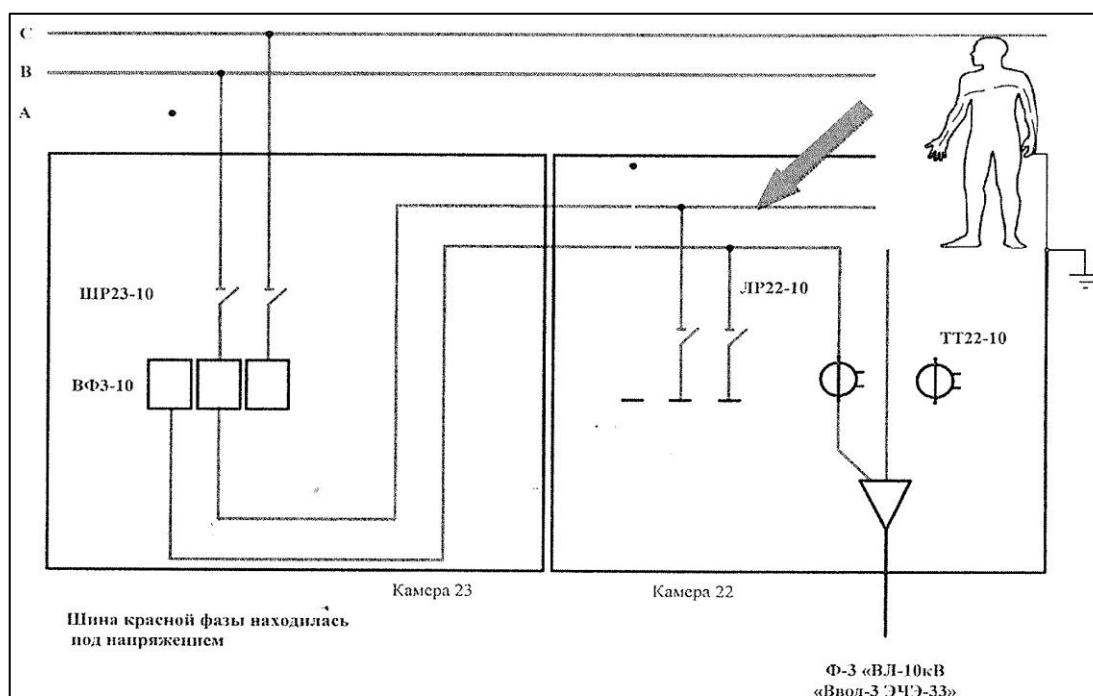
Место несчастного случая: закрытое распределительное устройство напряжением 10 кВ (далее – ЗРУ-10) центрального распределительного пункта № 1 (далее – ЦРП-1) района электроснабжения Сковородино, Амурская область.

Описание несчастного случая: Начальник района электроснабжения Сковородино ОАО «РЖД», ответственный за электрохозяйство (далее – начальник) без выполнения необходимых организационных мероприятий (без оформления наряда-допуска, выдачи разрешения на подготовку рабочего места и на допуск к работе) дал устное указание электромонтёрам о проведении совместно с ним осмотра оборудования камер № 22 и № 23 ЗРУ-10 ЦРП-1, чистки изоляции и, при необходимости, замены изоляторов. Электромонтёр, находящаяся на оперативном дежурстве (далее – ЭМ), убедилась в том, что тележка выключателя фидера № 3 на тяговой подстанции Сковородино выкачена в ремонтное положение, взяла ключ от замка двери ЗРУ-10 и открыла её. В 13:40 начальник совместно с ЭМ приступили к подготовке рабочего места. ЭМ произвела отключения отходящих фидеров ЦРП-1, шинного разъединителя секции шин 10 кВ ШР 23-10 и отходящего линейного разъединителя ЛР 22-10.

Начальник проверил отсутствие напряжения на секции шин 10 кВ в камерах № 22 и № 23. Проверка отсутствия напряжения на шинах фидера № 3 в камере № 22, находящихся в непосредственной близости ниже шин секции, не проводилась. Начальник приступил к протирке изоляторов в камере № 22, одной рукой держась за корпус камеры, второй рукой приблизился к токоведущим частям, находящимся под напряжением, на расстояние менее допустимого, и был травмирован электрическим током рабочего напряжения 10 кВ. Электромонтёры оказали пострадавшему первую помощь. Прибывшая бригада скорой помощи после выполнения реанимационных мероприятий констатировала смерть пострадавшего.

Неудовлетворительные организация и контроль за производством работ.

Не обеспечены безопасность работников при эксплуатации зданий, сооружений, оборудования, осуществления технологических процессов, а также своевременное внесение изменений в оперативную схему электроустановки (п. 1.8.3, п. 12.1.3 таблицы 12 приложения 3.1 Правил технической эксплуатации электроустановок потребителей, утверждённых приказом Минэнерго России от 13.01.2003 № 6, п.п. 1.1.32, 4.2.21 Правил устройства электроустановок).

Нарушение работниками трудового распорядка и дисциплины труда, выразившееся в самовольном проведении работ в действующей электроустановке без выполнения организационных и технических мероприятий, обеспечивающих

безопасное производство работ (п.п. 3.13, 4.1, 4.2, 5.2, 5.11, 9.1, 16.1 Правил по охране труда при эксплуатации электроустановок, утвержденных приказом Минтруда России от 24.07.2013 № 328н).

Проведён внеплановый инструктаж электротехническому персоналу Сковородинской дистанции электроснабжения ОАО «РЖД» с разбором обстоятельств и причин несчастного случая.

Проведены семинары по безопасному производству работы в электроустановках с персоналом районов электроснабжения и тяговых подстанций ОАО «РЖД».

Проведена внеочередная проверка знаний норм и правил работы в электроустановках электротехническому персоналу районов электроснабжения, тяговых подстанций, ремонтно-ревизионного участка, районов контактной сети ОАО «РЖД».

Проведена внеплановая специальная оценка условий труда на рабочем месте начальника района электроснабжения Сковородино ОАО «РЖД».
